史跡萩反射炉保存管理計画

平成25年 3月

山口県萩市

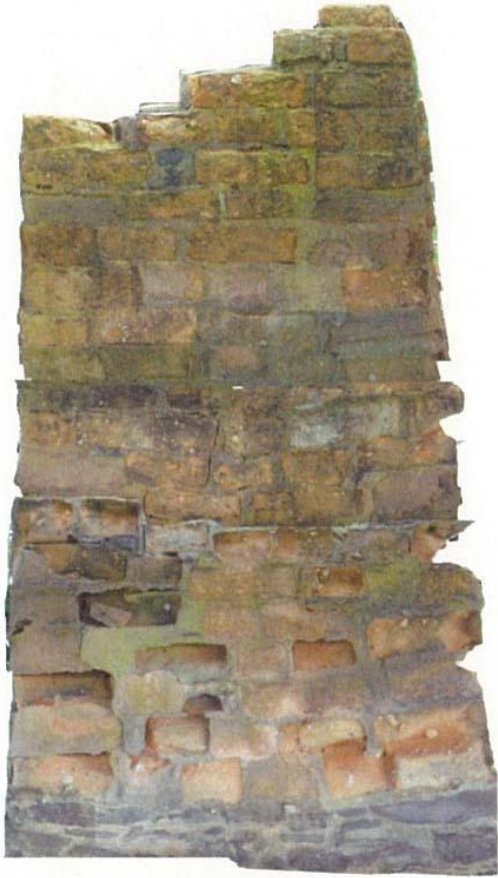
現 状	検討課題
<p>① 煉瓦積部</p> <p>ア) 煉瓦の劣化</p> <ul style="list-style-type: none"> ・ 風化の進行 ・ 日本海からの飛来塩分による塩類の発生 ・ 地衣類の着生 ・ 草及び樹根によるクラック、ダメージ <p>イ) クラック</p> <ul style="list-style-type: none"> ・ せん断クラックと断定できる要素が表面からは認められないが、内視鏡を用いた調査により、内部の目地部分に空洞が見られることから、壁体内部で動きが吸収され、表出していないことも考えられる。 <p>ウ) 目 地</p> <ul style="list-style-type: none"> ・ オリジナルの目地は土目地で、非常にもろく、特に縦目地は崩れたのか、当初から充填されていなかったのか、空隙が目立つ、目地の空隙部は奥行20cm以上に及ぶ箇所も見られる。 ・ 煉瓦が劣化しても補修個所のモルタルや目地材だけが残存している状態。 ・ 材料の違いによる水分移動の問題による、煉瓦積部と石積部の境界の著しい劣化。 <p>エ) 構造力耐力</p> <ul style="list-style-type: none"> ・ 出角部は特に煉瓦の損傷が激しく、構造的な補強(新材補填)の必要性について検討する必要がある。 	<ul style="list-style-type: none"> ● 表面の防水処理 ● 新材の補填 ● 目地の補修（空隙部の補填） ● 塩類風化対策 ● 塩類、地衣類の除去
<p>② 石造部</p> <p>ア) 安山岩</p> <p>クラックや割れが認められる。過去に補修された痕跡も見られる。</p> <p>イ) 目 地</p> <p>漏水の跡が認められる。浮きや空隙部分あり。</p> <p>ウ) 植 物</p> <p>目地に根が入り込むことで、雨水が躯体に入る原因の一つになっている。</p>	<ul style="list-style-type: none"> ● 樹木根の処理 ● 除草剤の注入 ● 枯死後の空隙処理方法 ● 樹木根の侵入予防

写真 3-4 西側煙道西面
煉瓦積部目地損傷狀況

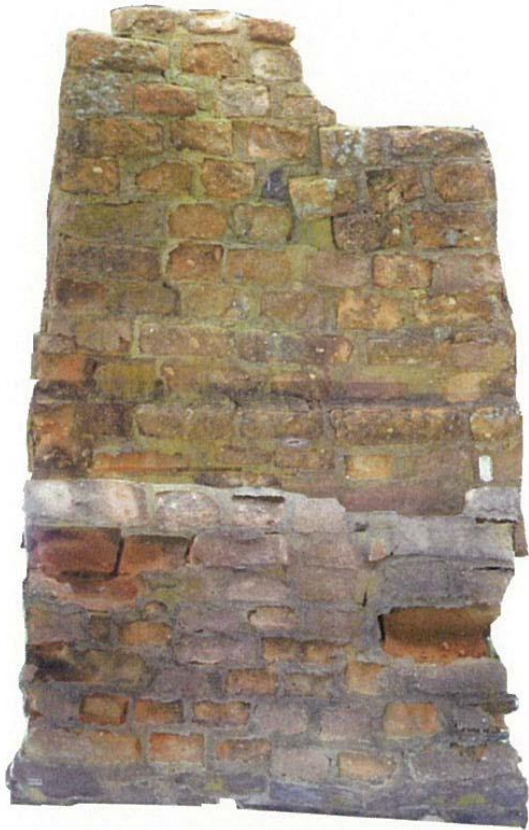
写真 3-5 西側煙道南面
煉瓦積部目地損傷狀況

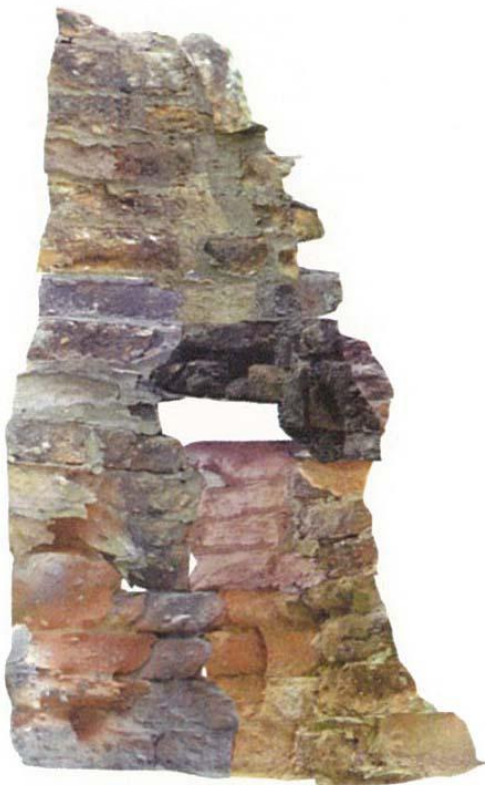
写真 3-6 西側煙道東面内側
煉瓦積部目地損傷狀況

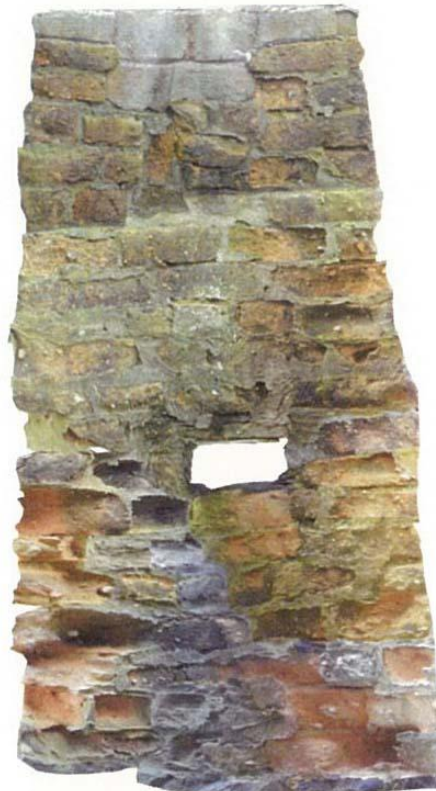
写真 3-7 東側煙道西面内側
煉瓦積部目地損傷狀況

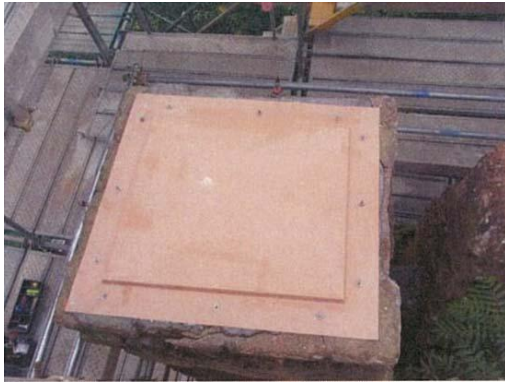
現 状	検討課題
<p>③ 煙道内部</p> <p>ア) 高湿度化 台風による豪雨や気温の降下により、9 月終わり頃から特に高湿度となっている。地面も湿っている状態。地表に近い壁面の劣化が認められる。</p> <p>イ) 塩類の発生 全体的に見られるが、特に東側がひどい。</p> <p>ウ) モルタルの劣化</p> <p>エ) 煉瓦の劣化（特に入口部分）</p>	<ul style="list-style-type: none"> ● モニタリング方法 ● 耐火煉瓦の補修方法 ● 塩類風化対策（析出物の除去と発生予防） ● 湿度対策（換気方法の検討）
<p>④ 天 蓋</p> <ul style="list-style-type: none"> ・ 東側、西側ともに状態は良好であり、天蓋部分からの雨漏りはないものと考察されるが、その一方で、煙道内部の換気を妨げる要因にもなっている。 ・ 西側は、雨樋から流れる雨水が壁面を伝って流れる状態にある。 	<ul style="list-style-type: none"> ● 天蓋の形状検討（換気口の設置、頂部の雨水処理） ● 天蓋撤去時の補修方法
<p>⑤ 煙突基部の補強鉄骨材</p> <ul style="list-style-type: none"> ・ 鉄骨材が全面にわたって腐食して発錆している。西面の方が東面よりもやや腐食の程度は重い。 	<ul style="list-style-type: none"> ● 塗装材料の検討 ● 塗装補修時の色彩検討
<p>⑥ その他</p> <ul style="list-style-type: none"> ・ 山陰本線の列車通過時の反射炉の振動性状調査では、列車通過時の振動は、基礎部で 0 であった。この振動によって反射炉本体に構造的な影響が生じる可能性は少ないと考えられる。しかし、反射炉自体の構造特性が正確に把握されていないため、推測にとどまる。今後は、組積造の構造特性を明らかにする必要がある。

写真 3-8 東側煙道 天蓋

課 題	工事における改善策	備 考
煙道の高湿度	天蓋の改良による通気性の向上	排水方法要検討
基部構造補強材の劣化	塗装補修による劣化防止	長期計画において、構造診断と併せて調査を行い、必要に応じて補修を検討する
煉瓦部 (煉瓦・目地) の劣化	モニタリング	煉瓦の復元部材 (煉瓦・目地) の分析及び煉瓦の復元検討
煉瓦表面の劣化損傷：小	薬品塗布による剥落防止	定期的なメンテナンスによる劣化防止
煉瓦表面の劣化損傷：大	新材若しくは材料の充填	煉瓦差し替えの検討

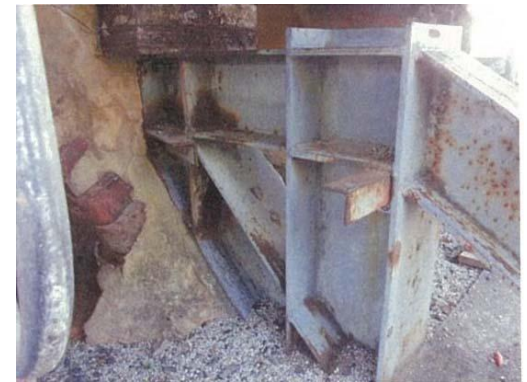
写真 3-11 鉄骨補強材腐食状況

区分	名 称	具体的方策
A 地上に露出している遺構	反射炉本体	<p>真正性のあり方に配慮し、当面は、反射炉全体にわたり当初材を可能な限り保存する修理方法を検討し、修理を行う。</p> <p>煙突基部の補強鉄骨材は、腐食し劣化が進んでいるため、塗装補修を行う。色彩は、景観に配慮しながら決定する。</p> <p>西側煙突の頂部の復元について、古写真ではすでに東西の煙突頂部が崩れており、築造当時の形状は不明である。予想復元は行わず、現状の形状維持が望ましい。なお、東側煙突は既に復元されている。</p> <p>今後、倒壊の危険に瀕した際には、含浸処理による保存処理、新材の補填、鉄骨等の近代工法による倒壊防止の検討、覆屋等の保存施設による保護を検討する。現状で、オリジナルの煉瓦が劣化する一方、昭和の補修個所のモルタルや目地材が残っている状態が見られるため、劣化の進行を食い止める最善の方法を優先する。煉瓦の補修方法は、新材の補填、モルタルによる被覆、薬剤による保護が挙げられる。新材を使用する場合は、オリジナルに近い材料を使用する方法が望ましい。</p>
B 地下に埋蔵されている遺構	地下遺構	<p>遺構平面表示が実施されている部分については、遺構保護盛土の流出によって地下遺構が破損しないよう補修を行う。また、樹木根によって地下遺構が破壊されないよう、影響を与える恐れのある樹木については早期に剪定や伐採を行う。</p> <p>今後、保存整備・活用に係る発掘調査を実施する場合は、遺構の保存を前提に、調査目的を明確にした上で必要箇所にとどめるとともに、その遺構の保存管理を実施する。</p>

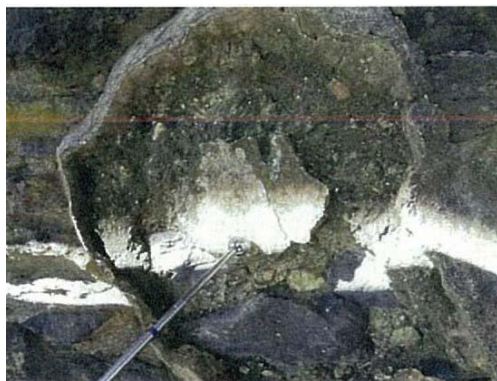
写真 3-12 残存する当初漆喰
全面浮いた状態
