重要文化財

大照院本堂及び経蔵

保存修理工事報告書

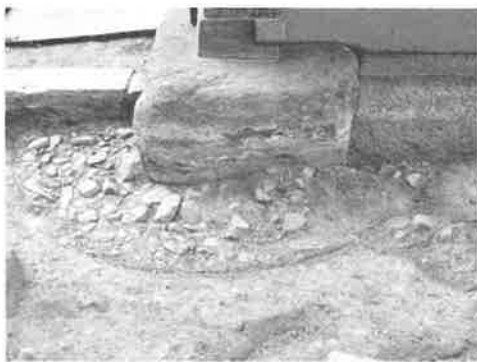
写真4-10 柱礎石と地業の様子

基礎地業 軒下の発掘により、本堂の地業が凡そ明らかとなった。柱礎石の周囲は直径約五尺（一・五一五m）程度に丸く掘り込まれ（礎石の据直しが無いため、深さは不明）、中には四〜五寸（一二〜一五cm）内外の角礫から二〜三分（六〜九mm）程度の砂利が敷き詰められており、この上に転石を用いた柱礎石が据えられていた（写真四一〇参照）。これは経蔵と同様に、粘土や山土を盛って突き固める地盤造成をおこなった後、柱位置を割付けて掘削を行ったものと思われる。造成土には火災由来と考えられる炭が混じり、赤く焼けた土や瓦片が混ざっていた。本堂正面の切石礎石は、下端を丸い根石の形に合わせ欠き取り、割石や砂利を飼い込んで据えられていた。

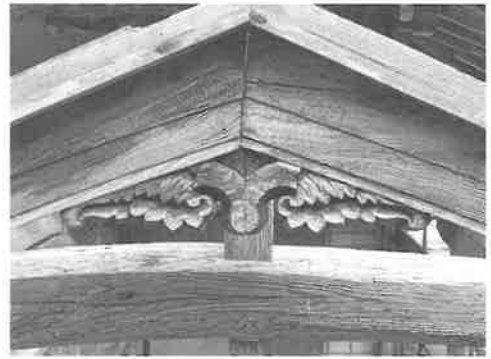
写真4-33 南面廊下の懸魚
墓股の足を転用している

懸魚は二材からなる転用材で、臺股の足先部分を抱き合わせて用いていた(写真四一三三参照)。これと同じ足先の臺股が、萩市内の善福寺^{注二}庫裏の玄閣に用いられており(写真四一三四参照)、こちらも転用材と思われることから、大照院伽藍の古材を転用した可能性もある。また、現在は欠失しているが、式台玄閣を撮影した昭和四〇年頃の写真には、水引虹梁上に同じ臺股が写っている。

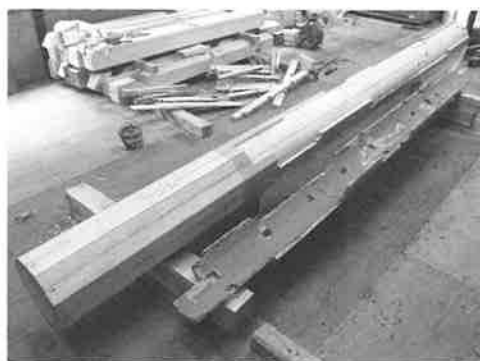
写真4-49 輪藏心柱補修状況

輪蔵 輪蔵の心柱は、蟻害により柱頂部近くまで内部が空洞化し、折損した梁の荷重に耐えきれず、足元で折損していた。

①概要 経蔵内にある輪蔵は解体修理とした。欠失した金具の補足・補修、建具及び木部の塗装補修（弁柄塗、拭漆塗）、輪蔵軸受け金具の製作、戸車の補強、建具に貼られた番号札の貼り直し等を行った。加えて、現状変更により輪蔵下部に八天像を補修し、取り付けた。また心柱は取替としたが、マツをヒノキに材種変更し、当初の仕口・仕事墨の残る部分を一寸程度の厚さで剥ぎ取り、新しい部材に埋め込んで再用した。

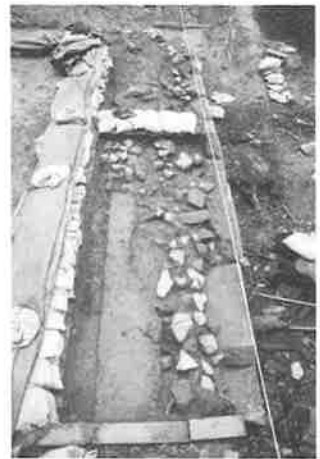
【写真28】背面裏込土9 (南から)

抜き取り跡8 東西一・五m、南北一・〇mの範囲に割石や加工石材の破片が集中する【写真28・29】。調査当初は、後述する石垣背面裏込土9と一体の遺構と想定したが、断面観察の結果、当遺構が新しく深さ〇・七m程度の石材抜き取り跡と判断した。【図17断面図3】。

背面裏込土9 延長二・五m、幅〇・六mの範囲に拳大から人頭大の割石が集中する東面石垣の裏込土【写真28】。先述した抜き取り跡8の割石が上に重複し、当遺構の北端側で西へ矩折れすることから、当遺構と抜き取り跡8が当初は一連の遺構であったと考えられる。経蔵再建当初にはこれらの遺構の位置に石積あるいは石組溝が存在した可能性が高い。

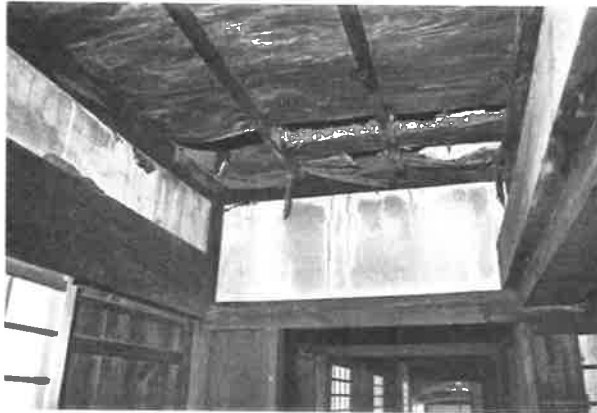
229. 「仏間」後方 天井の破損状況
雨漏りにより、小屋内の壁が破損し、天井を突き破って崩落している

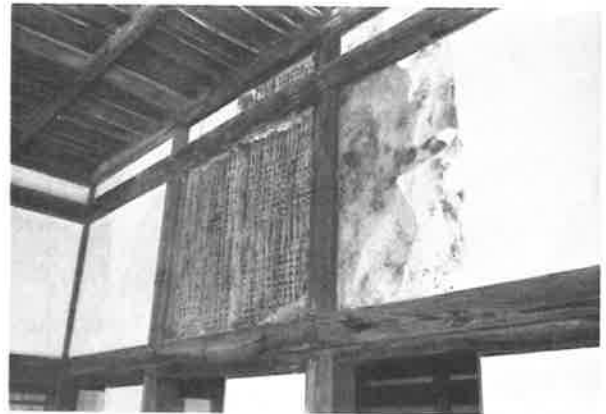
228. 南広縁の破損状況
雨漏りが内部まで達し、壁が崩落している

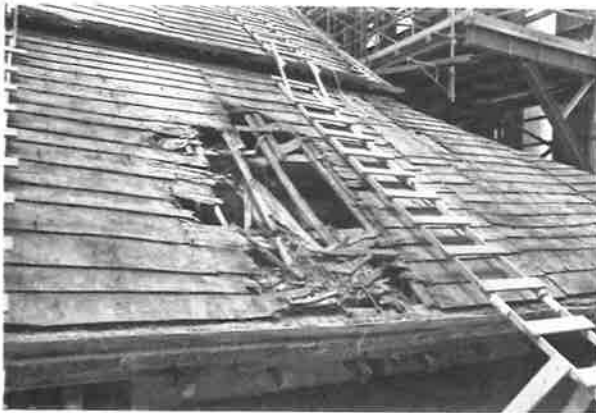
231. 屋根の破損状況 (東面)
雨水が小屋の内部まで達している。修理前は瓦上にルーフィングを貼っていた

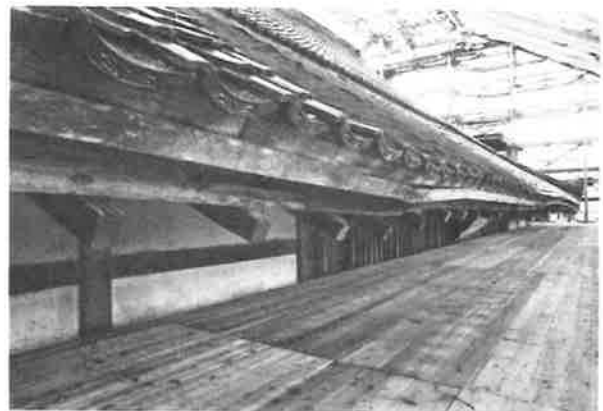
230. 軒の破損状況 (東面)
雨水による軒廻り腐朽のほか、周辺樹木の枝が接触していたことにより、軒の破損が著しい

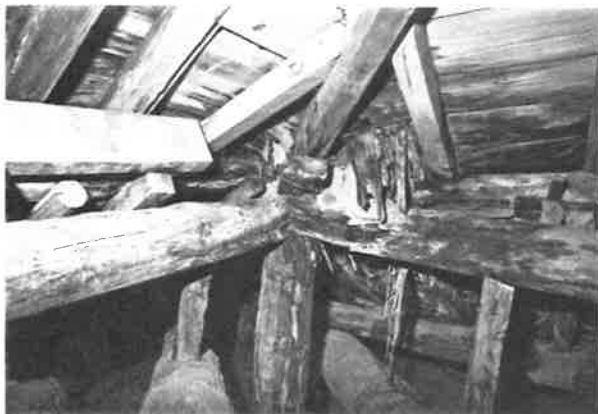
233. 野隅木の破損状況 (東北部)
鍔葺部分から雨水が浸入し、蟻害を伴って破損している

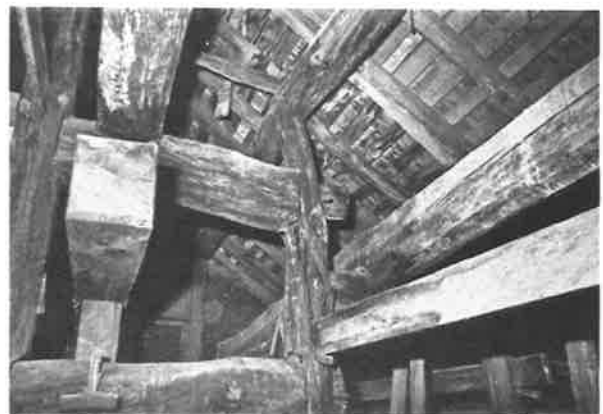
232. 小屋内部の破損状況 (西面)
雨水により小屋束が腐朽し、折れている

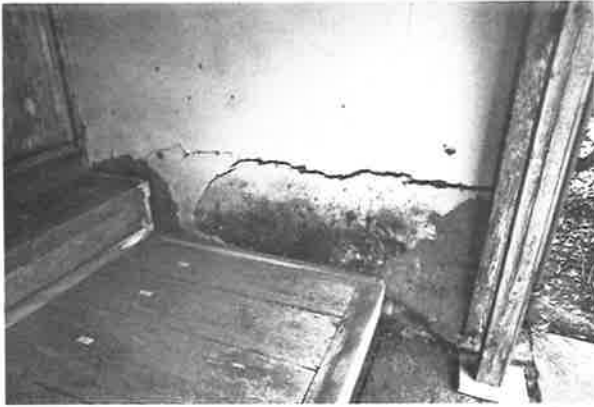
235. 北面式台玄関 北面土壁の状況
雨水により壁面の崩落やカビが発生している

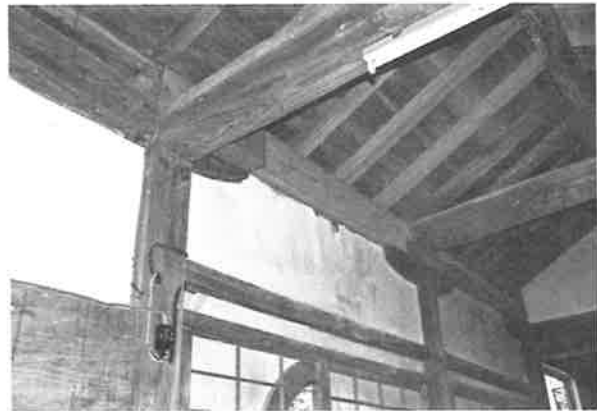
236. 北面廊下 東面見返しの状況
雨漏りにより、壁や木部が汚損している

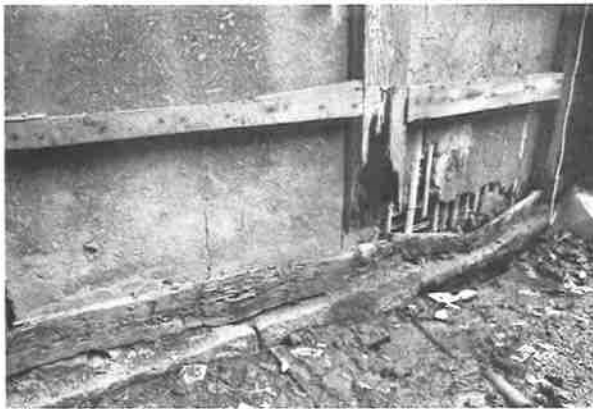
239. 南面廊下 西面の破損状況 (腰板解体後)
柱の足元が腐朽し、欠損している

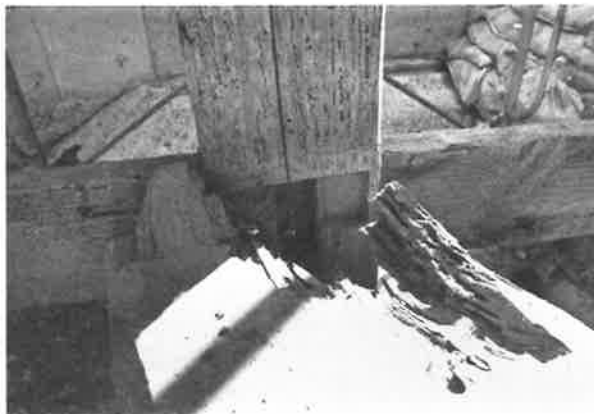
241. 南面廊下 東面 大引の破損状況
雨水、蟻害により木口が腐朽し、大引が空洞化している

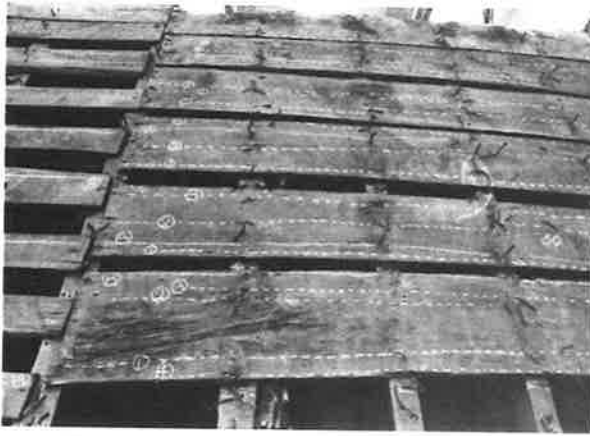
243. 背面南端の棟際 野地板の状況
当初野地板が一部残存していた。この他、背面北端の棟際及び北面上屋に残存する。当初野地板の釘痕跡から、当初含め六回程の土居葺のやり替えが確認された。残存する当初野地板は幅広板の目透かし張りとする

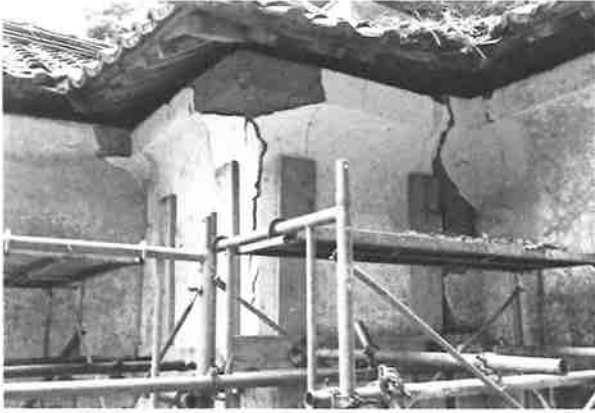
449. 主体部北西隅の破損状況
壁が崩落寸前で、仮設材で押さえている

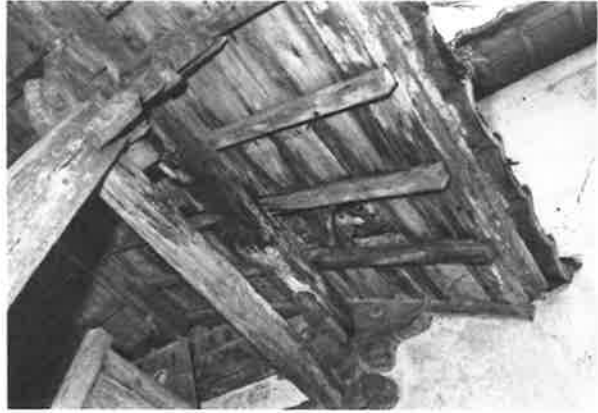
448. 向拝 軒の破損状況
雨水の侵入により、桁まで腐朽が進行している

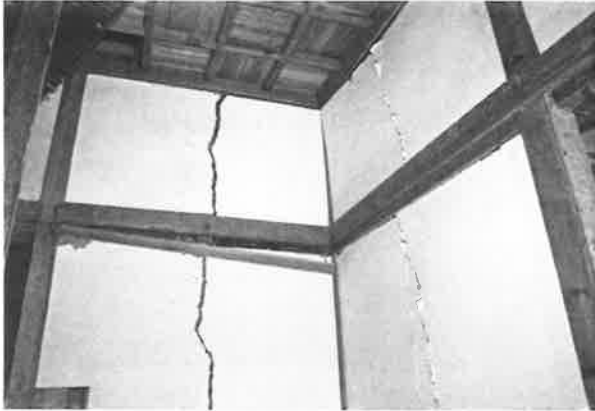
451. 内部 主体部北西隅の破損状況
隅部からの雨水及び蟻害により、壁にクラックが発生し、付鴨居が外れている

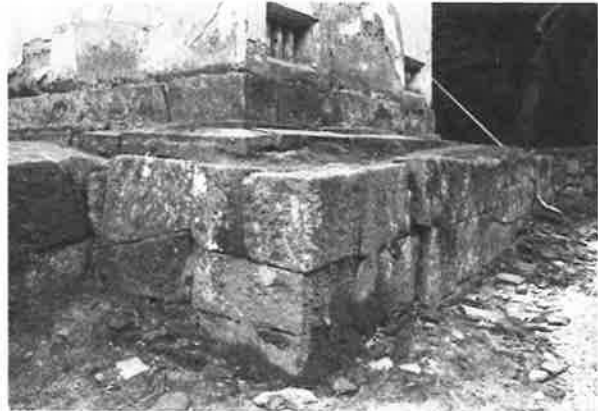
450. 北面張出し礎石及び北面石垣の破損状況
北面張出し下の造成地盤が北方向に沈下している

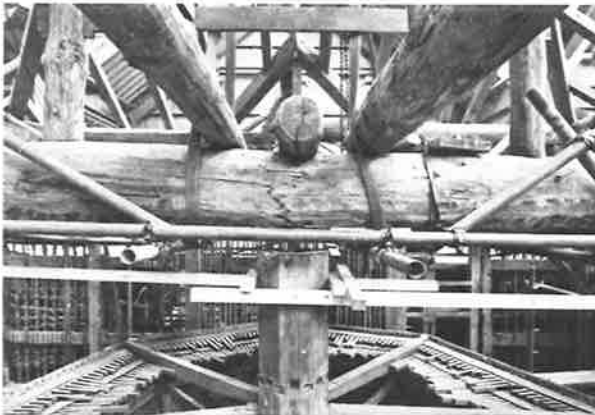
453. 梁の破損状況
中央部で折損していたが、直下の輪蔵心柱が梁を受けて建物の崩壊を免れていた

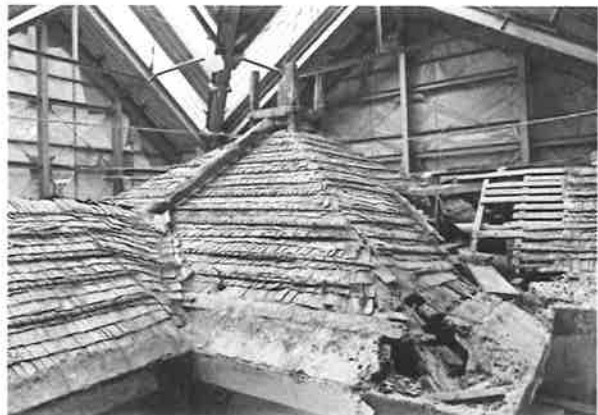
452. 本体屋根 北西隅部の破損状況
主体部北西隅部及び西面張出との取合い部分が、雨水の浸入により腐朽し、穴が開いている

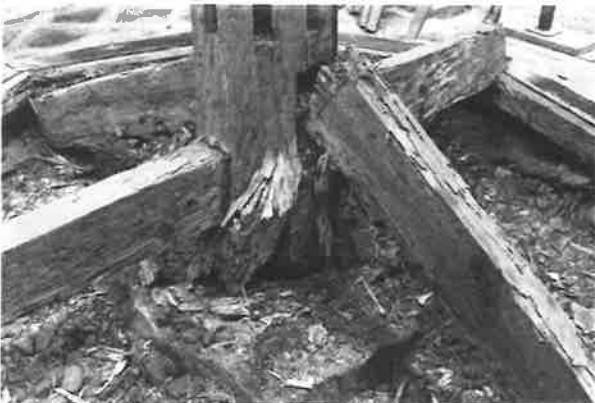
455. 輪蔵内部の状況
地下からの湿気及び蟻害により心柱が腐朽している

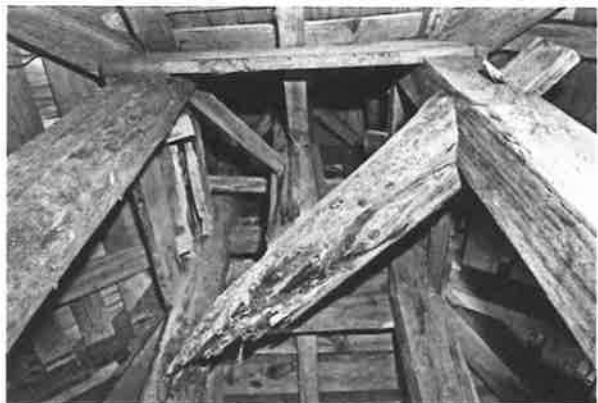
454. 越屋根内部の状況
受梁が腐朽し、欠損している

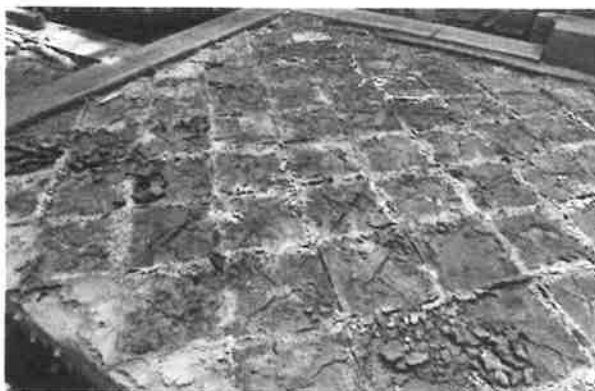
457. 四半敷瓦取外し状況
粒子の細かい土（中塗土）をぬり、その上にグリッド線を罫書きしていた
