史跡 萩城跡(東園)

保存整備に伴う発掘調査報告書

山口県萩市まちじゅう博物館推進部文化財保護課

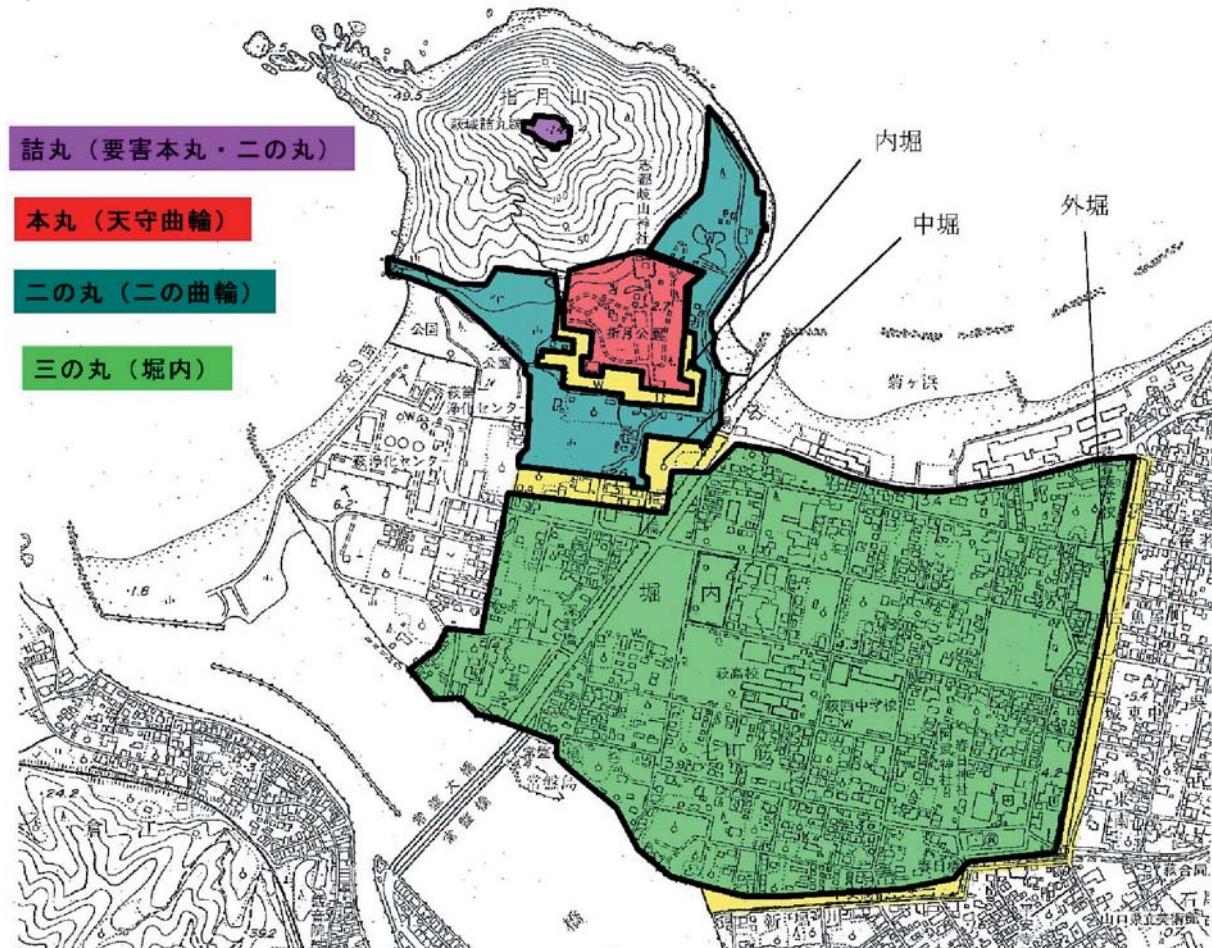
第1図 萩城の縄張及び物構

萩城は指月山頂の山城と山麓の平城とを組み合わせた平山城の形態をとり、背後の守りを指月山にまかせた梯郭式の縄張りである。指月山頂には要害（詰丸：純軍事的施設）、南麓の平地中央奥に天守閣や藩主の御殿のある本丸（天守曲輪）を配置し、本丸を囲んで東・西・南の三方に二の丸（二の曲輪）を設けた。二の丸東部には本事業の対象である東園のほか、藩主に関する祈祷を行う寺社が配され、二の丸西部には毛利元就等先祖の菩提寺が所在した。一方南部には御蔵元（江戸時代中期に三の丸に移転）や武具蔵等、政治的・軍事的な施設がおかれた。本丸南半には内堀が巡り、二の丸との間を隔てていた。二の丸の南端には中堀をめぐらせ、その外側に上級武士の居住地である三の丸（三の曲輪・堀内とも呼ぶ）が展開した。そして三の丸と城下町は外堀で区画した。外堀は、当初20間の堀幅であったものが、城下町側の堀端への町屋進出とともに14間、8間と狭められた。城下町から三の丸への出入りは北の総門・中の総門・平安古の総門のいわゆる大手三つの門に限られた。

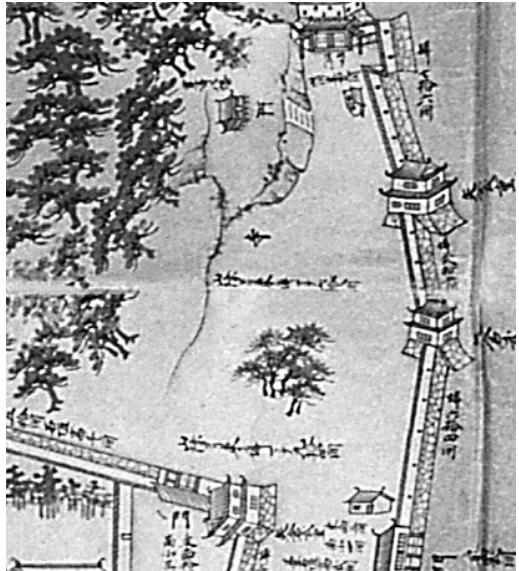
第2図 慶安5年(1652)萩城下町絵図部分
(山口県文書館所蔵)

同絵図中の、現在東園が所在する二の丸東部を確認すると、松が数本描かれるのみで建物の記載はなく、空き地となっている。松の北には「山際ヨリ東ノ堀迄六拾八間」、南には「山際ヨリ東ノ堀迄九拾四間」と土

地の規模が書き込まれている。北側の1段高い場所に宮崎八幡宮が描かれるほか、「寺」と書き込まれた場所は、満願寺を示すと思われる。

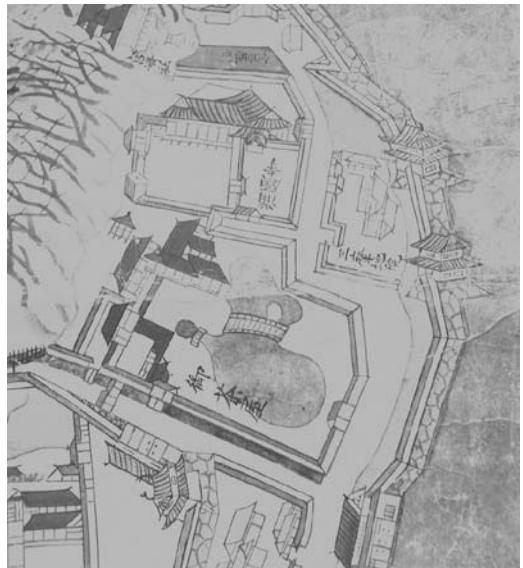
第3図 元文年間(1736～40)萩城下町絵図部分
(萩博物館所蔵)

東園成立時期に当たる絵図として、元文年間(1736～40)絵図が現存する。図は北を上にして描かれ、東園は、北は満願寺・三摩地院、東は海沿いの城壁と矢倉、南は本丸の井上門・井上矢倉、西は指月山の山裾によって区画されている。また、東園の外周は土堀で囲まれており、南側と東側にそれぞれ1箇所ずつ棟門が設けられ、東側の棟門の西には小門が1箇所開いている。内部には西半に8棟の建物群、東半に庭園が描かれる。建物群の北東隅に描かれた小堂は、二の丸天神社と思われる。建物群の屋根は桧皮葺きを示す茶色に着色されている。ちなみに瓦葺きは青色で表現されている。また、「御茶屋」の書入れがあることから、この建物群が「東園御茶屋」であることがわかる。

この図から建物の寸法や規模を読み取ることは困難であるが、概要は判明する。東園園池には2つの橋が架かっている。絵画表現の類似性から素材は同一で、石橋ではなく木橋か土橋と考えられる。

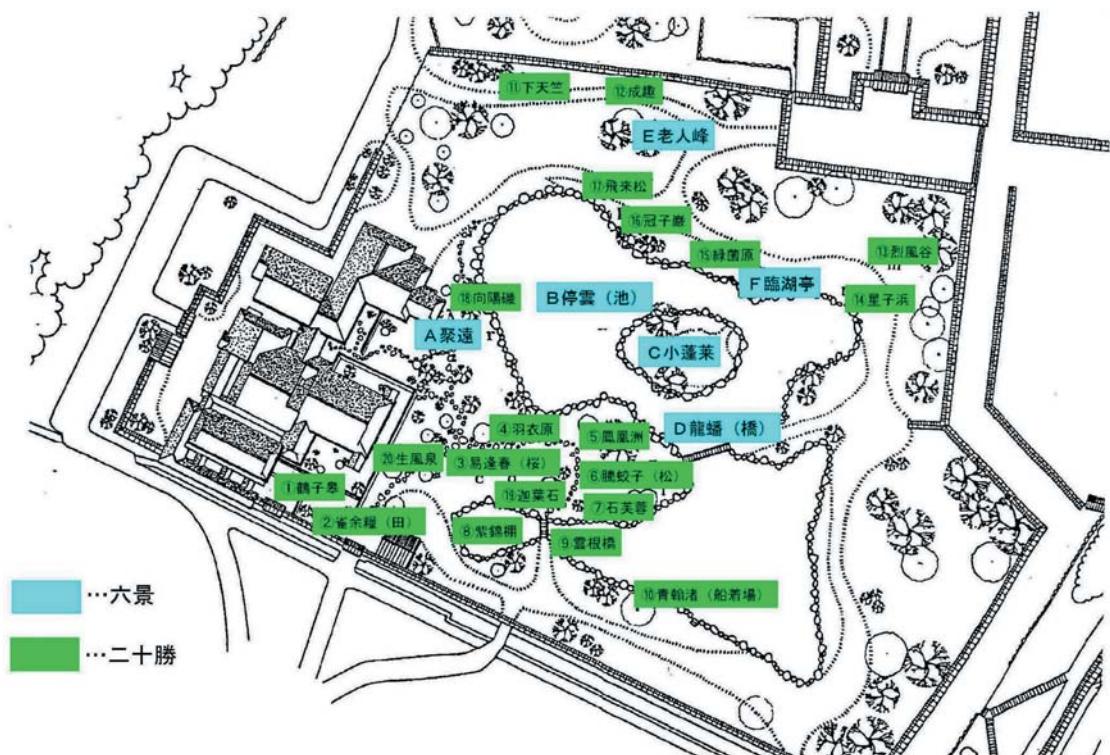
第4図 東園六景二十勝比定図

二十勝では、まず11. 下天竺の位置を東園区画の東寄付方隈付近に求めることができる。これはおそらく6. 老人峰の後方に当たるのであろう。9. 雲根橋は現在の池西南隅に架かる橋と同一位置に存在した橋で、この橋

の西方の小池に8. 紫錦棚を想定することが可能である。また、19. 遊葉石は現在も南の橋の北袂に遺存する上面の平らな巨大な石を指すのであろう。これに対してその他の16勝地は上記のいくつかの勝地の位置を勘案して大まかな位置の特定はできるが、確実な証拠はない。例えば、13. 烈風谷や14. 星子浜は6. 老人峰の位置から割り出すことができるし、15. 緑菌原や16. 冠子巖は14. 星子浜の位置から導き出すことができる。10. 青翰渚は9. 雲根橋東方の池南岸辺りに比定できる。また、17. 飛来松、18. 向陽磯も同様にして位置を求めることができる。このように、確実な決め手は欠いているのであるが、二十勝の各位置をほぼ推定することができる。これを図示したものが第4図である。見られる通り、館の南の1. 鶴子臥を先頭に、館西から池の西北隅、西岸、南岸、東岸を経て北岸へと至り、再び西岸へと回帰する反時計回りのコースが設定されていることがわかる。すなわち東園は、園池の周囲を園路沿いに六景二十勝を順次鑑賞できるように設計された回遊式庭園であったことがわかる。

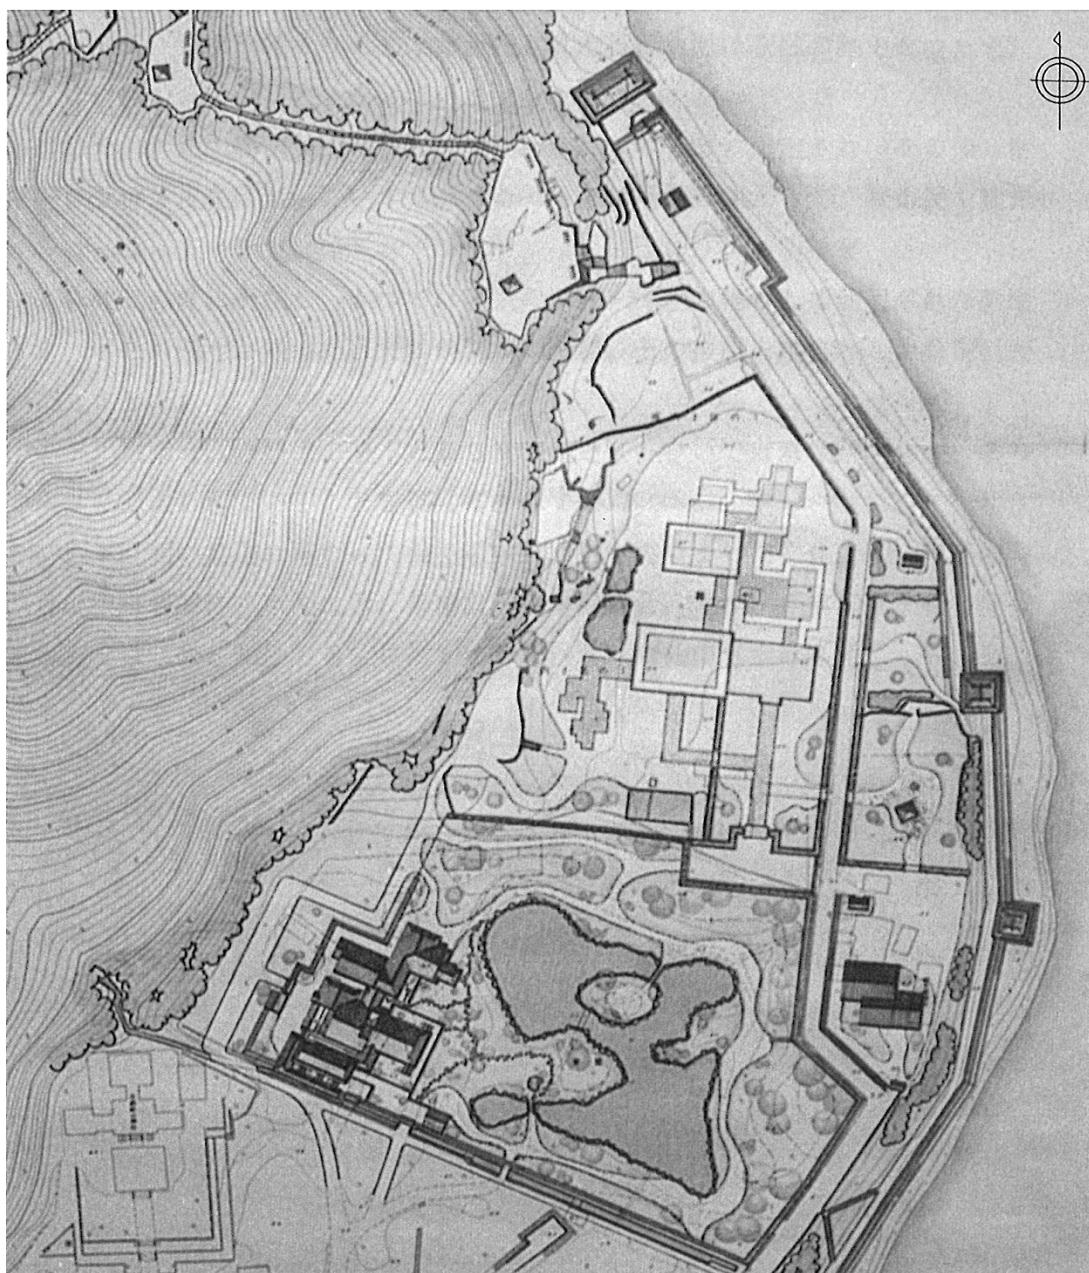
第5図 史跡萩城跡（東園地区）整備計画全体図

萩市では、昭和63年度及び平成元年度の2箇年にわたり、萩城跡二の丸（二の曲輪）に所在する東園地区を中心とした整備に係る基本方針及び計画を定めるため、史跡萩城跡（東園地区）整備計画策定事業を実施した。その中で同整備計画策定協議会の委員でもあった高瀬要一氏（当時は奈良国立文化財研究所 平城宮跡発掘調査部 計測修景調査室長）、本中眞氏（当時は奈良国立文化財研究所 平城宮跡発掘調査部 主任研究官）の協力を得て、萩城跡（東園地区）の整備計画全体図及び東園復原パース図等を作成し、東園・満願寺・三摩地院・宮崎八幡宮等の一体的な整備計画の基礎資料とした（第5・6図）。そして、その整備内容を『史跡萩城跡（東園地区）整備計画策定報告書』にまとめ、平成2年3月に刊行した。

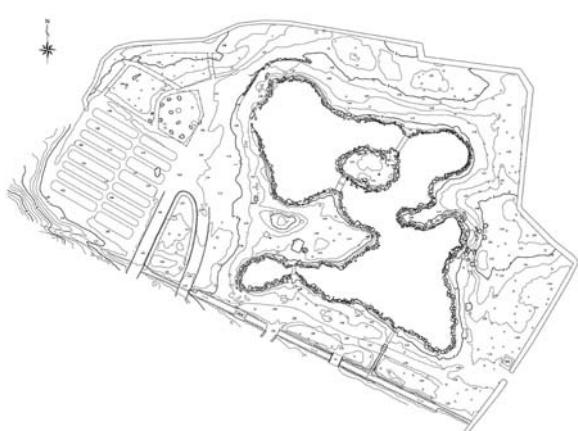
第7図 東園周辺の3Dレーザー測量図

事業内容は、地表面に露出する園池周辺の石組遺構

及び周辺地形を測量し、遺構配置状況や遺構構築状況を検討するための基礎資料として3Dレーザー測量を実施した。

・「3Dレーザー測量図を基礎資料として、当時の人が散策した経路、六景二十勝の視点から各名所の特定や植栽のシミュレーションを行い、不用樹木を決定することも必要。伐採は優先順位を付けて徐々に進める方がよい。急激に伐ると土壤に変化をもたらす恐れがある。」（仲委員）

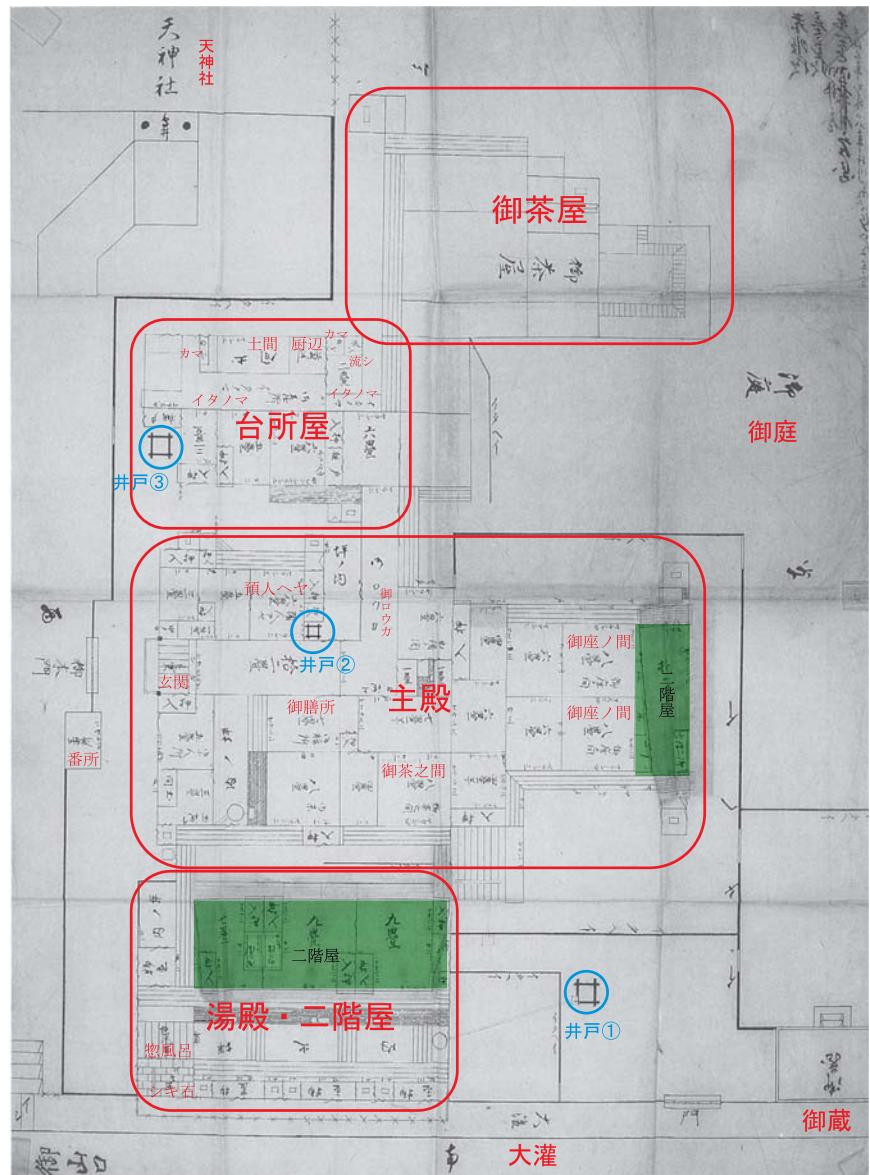
第8図 孝姫様基之允様東園御部屋差図（山口県文書館所蔵に加筆）

差図によれば、御殿の南端に「大灌」と記す帯状の部分があり、これは現在東園南端を斜行する堀に比定することができる。それゆえ、御茶屋・御部屋を中心とする建物群は、この堀に接して北側に存在したものと推定できる。

建物は大きく4つのブロックに分かれている。門に入った正面に位置する主殿、その南の個室の並ぶ二階屋、反対の北側に廊下で続く台所屋、さらにその北東に建つ、庭園に面した御茶屋である。御殿の平面を機能的に区分すると、前面の玄関から奥の御座の間に至る導入部とその左右にある控侍の番所的的部分、中央に位置する御膳所や御茶之間等の日常生活上の機能を果たす部分、最奥の御座ノ間とその前室部分の3つである。

「御庭」に向かって張り出している主殿は、東西の棟通りに「フスマ四」による間仕切りを設け、これを中心に左右対称に「六畳」の控えの間と「八畳」の「御座ノ間」をとっている。つまり、主室となるべき座敷が並立することになり、あるいは片方が孝姫様用で、片方が基之允様用と考えること

も可能である。ところが、この「御座ノ間」の東側に当たる主殿の東端の間は、特殊な構造と平面を持ち、座敷の延長としての扱いでは律しきれない空間を構成している。すなわち、本来ならば「御座ノ間」から「御庭」を眺望したくなる東面を壁で仕切り、ここに桁行4間・梁行1.5間の部屋をとり、ここだけを二階屋としていることである。梁行は「御座ノ間」と全く同じであるところから、ここだけ別の屋根をかけていたとは考えにくく、二階屋といつてもかなり無理な構造であったことが想定される。事実、一階は東壁側に押入と階段とをとり、「小納戸」との記入があるから、いたって閉鎖的な天井の低い部屋であったと考えられる。しかしこれが二階へ上がれば一転して開放的となり、東側は「セウシハ」（障子8枚のこと）の記入にみられるとおり、いかにも高見から室内を望むのにもっとも良い条件を備えた部屋となっている。このことは、この絵図より年代的には少し遡る頃にあらわされた『東園記』にいう「聚遠」を彷彿させるにふさわしい構えであるということができる。

御茶屋は、その名の通り接待、遊興の場だけに、数奇屋を主体とした造りであったと考えてよい。問題は直接庭園に臨む茶室の外回りに単線で囲んだ部分の処理で、この図だけでは外周に屋根が設けられていたのか、または地上での仕上げ工法の差なのかが判然としない。もし屋根があったとすると茶室の外に濡縁がついているところからして、本体の屋根とは別に単なる土庇がめぐっていたとする方が、さらに数奇屋的要素が加味されて、全体の統一感がでる。

次に東園に大きな動きが見られるのは天保3年(1832)である。東園御茶屋の南側に、孝姫(11代藩主毛利斉元の次女)及び基之允(同三男教徳)のための御部屋が建設された。「孝姫様基之允様東園御部屋差図」(第8図)という、詳細な平面図が残されている。「忠正公伝」によると、この御部屋は「西御殿」と称された。「出来るだけ御手軽(簡素)に建て調えること」「なるべく御庭、御境内に張り出し申さぬように」という注文がつけられていることから、東園の景観を損なわず、しかも簡素に建てられたものと思われる。この東園御部屋について、本中真「第5章 東園地区の復原」(『史跡萩城跡(東園地区)整備計画策定報告書』、1990)及び「萩城東園庭園における眺望景観」(『造園雑誌』54、1991)をもとに概要を以下に記す。

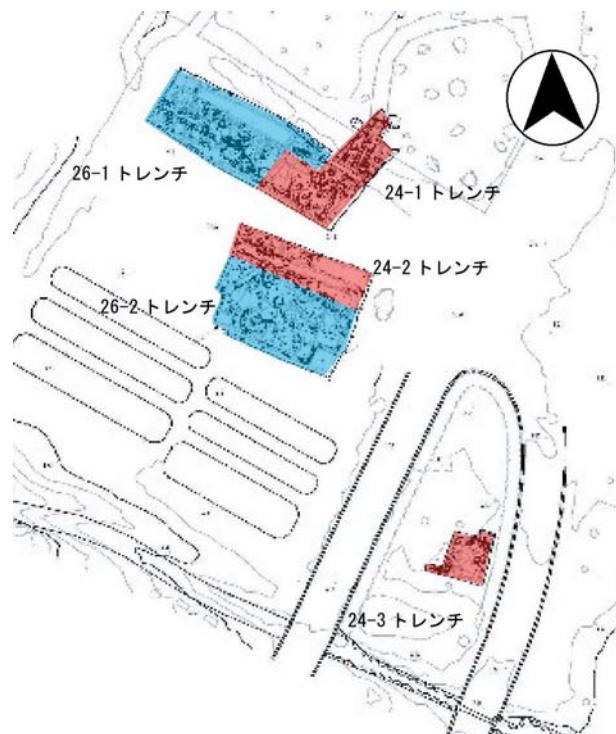
第9図 トレンチ配置図

この度の発掘調査では調査区内にグリッド設定を行わなかった。よって、任意の地区割設定での遺物取り上げとなつた。24-1トレンチではSX11を境に

「北半」と「南半」に分け、さらに「南半」を東西方向約3m毎で区分し、それぞれ「南半東」と「南半西」とした。24-2トレンチも同様に東西方向約3m毎で区分し、「東半」・「中央」・「西半」とした。24-3は一括とした。次に26-1トレンチは東西方向約3m毎で区分し、「東半」・「中央」・「西半」とした。26-2トレンチは東西・南北方向それぞれ約3m毎で区分し、「東半北」・「中央北」・「西半北」及び「東半南」・「中央南」・「西半南」とした。今後の調査の際には後述する今回の検出遺構を考慮し、東園の遺構と遺物の状況をより全体的な視野で正確に把握するためにも、適切なグリッド設定を検討・実施したい。

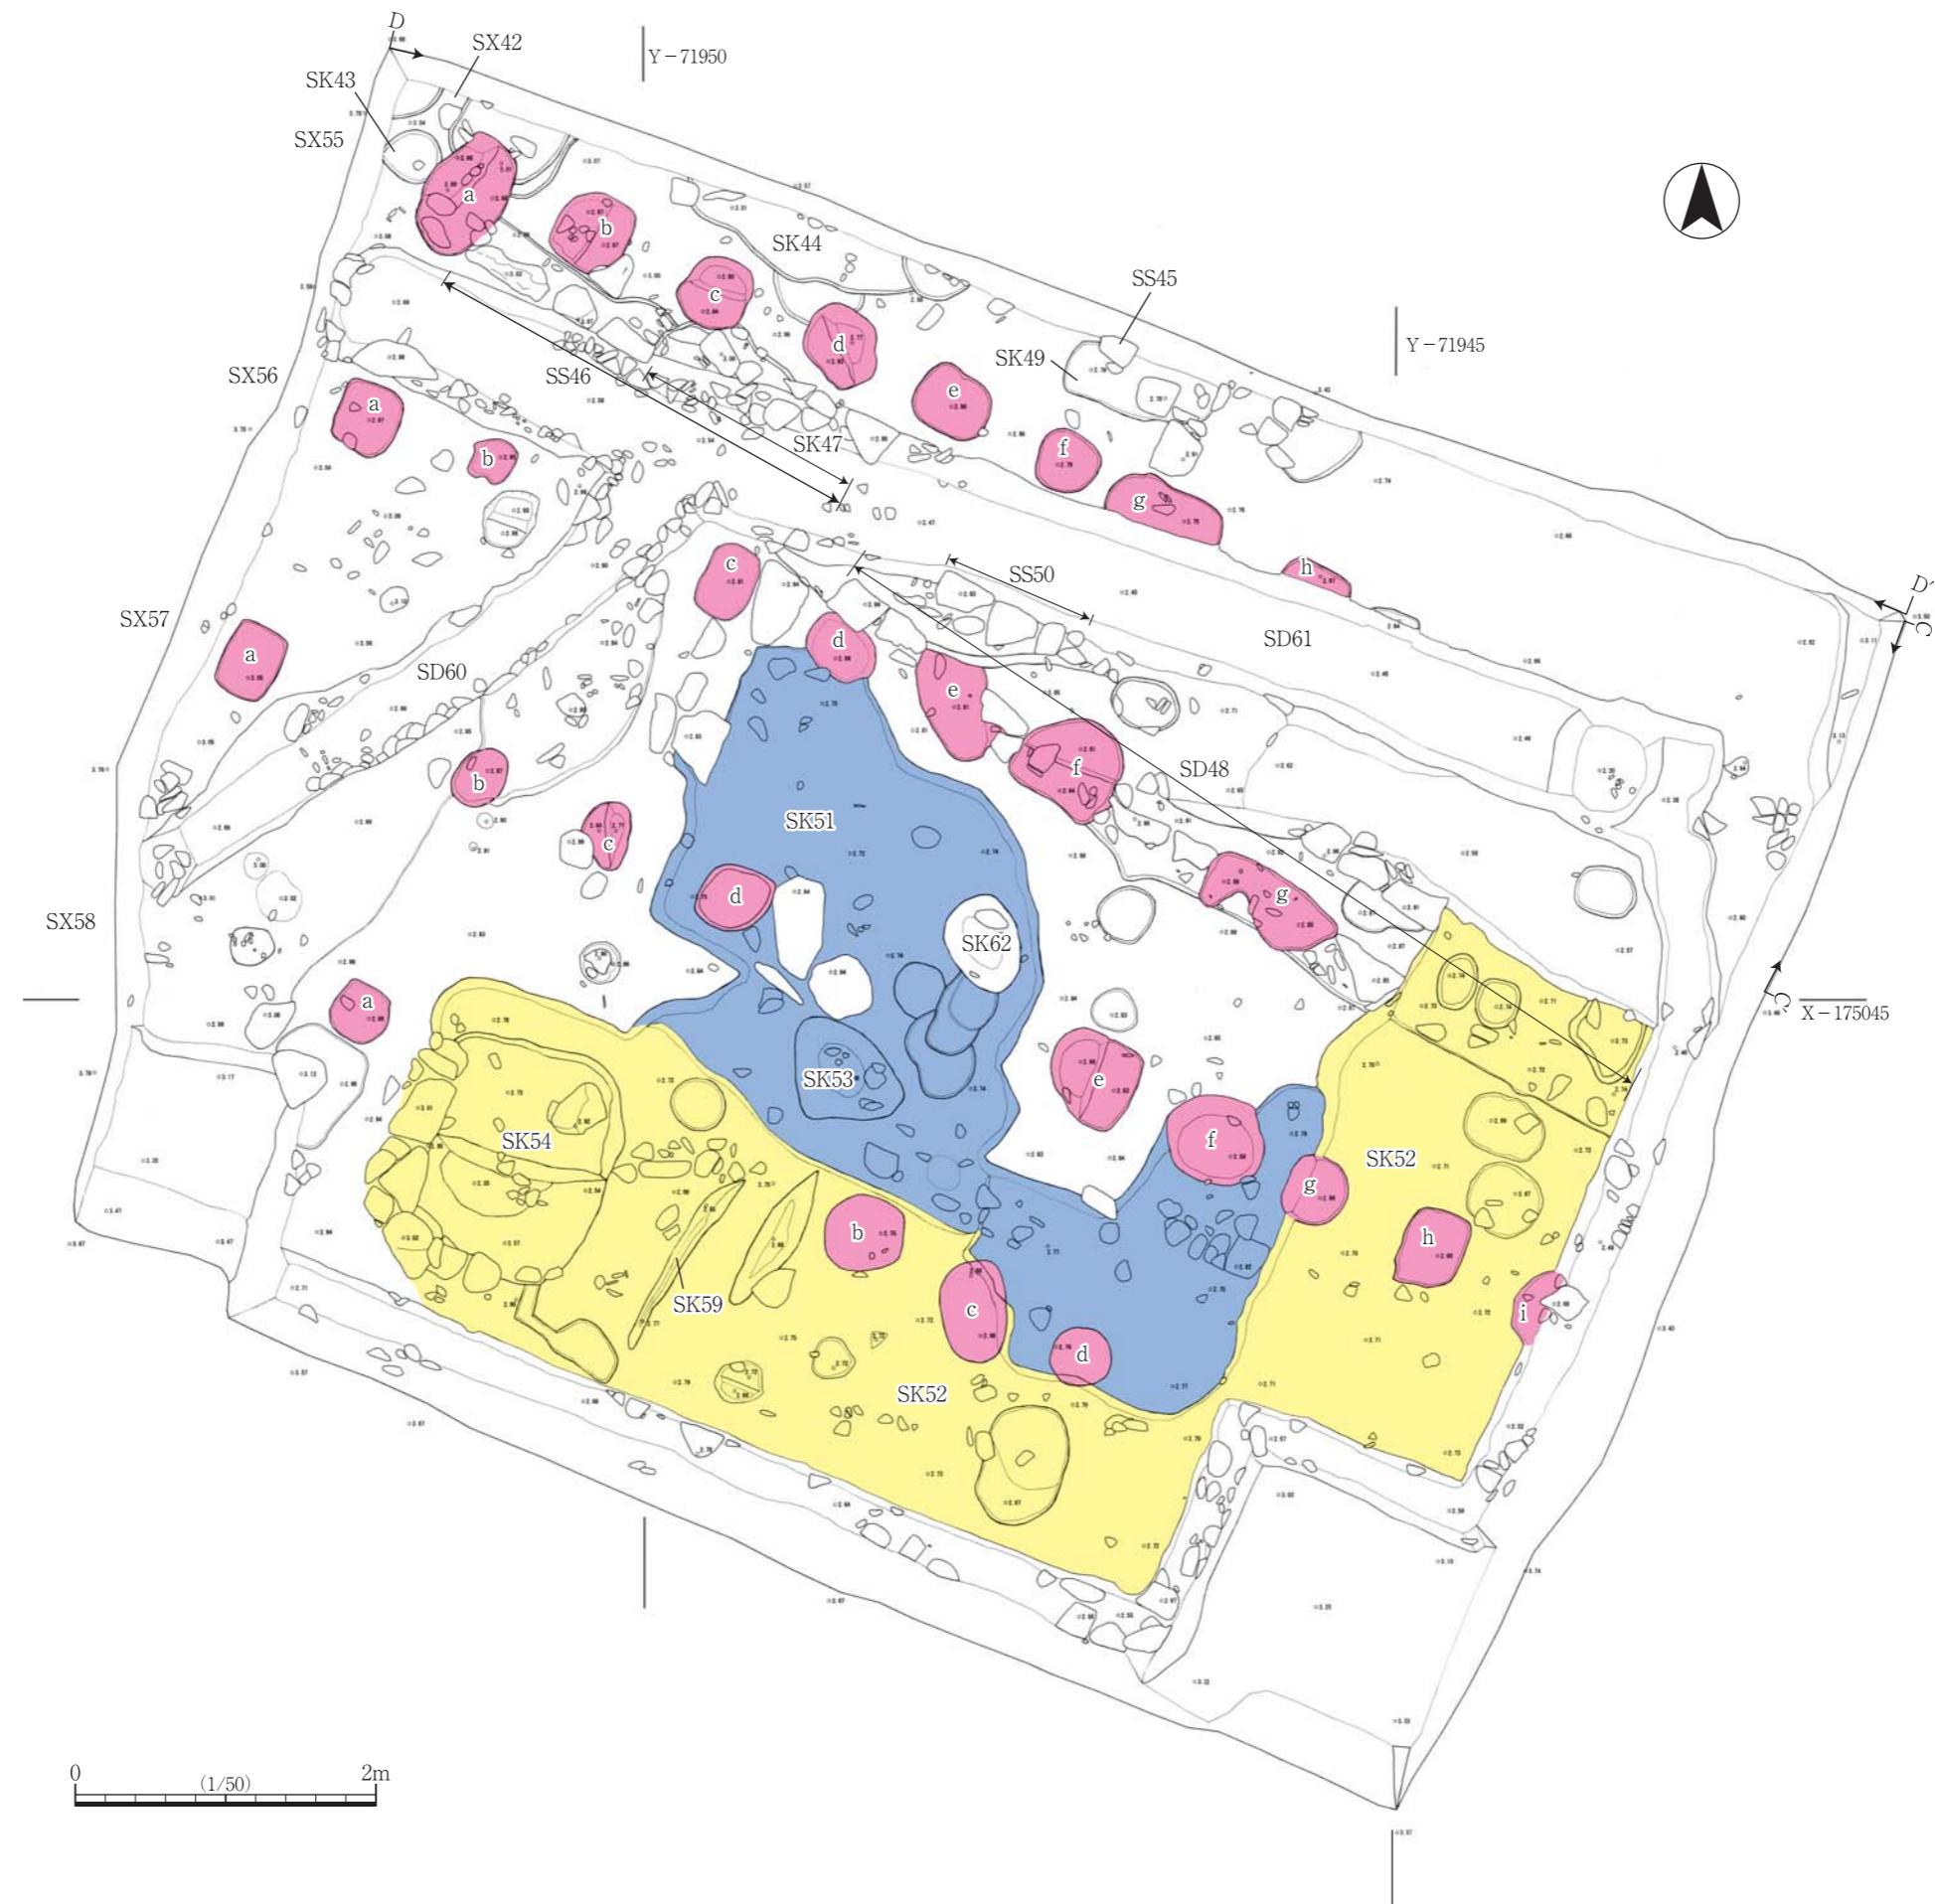
第11図 2トレンチ遺構平面図

SS46 南に面を持つ東西方向の石列。安山岩を用い、背面を10~20cm程度掘り込んで据え付ける。断片的に1.4m分を検出。石列の軸線は東で南に31°傾く。検出高は標高3m。石列の西側はSX55-aが上に重複し石材が欠損する。さらにその西側の調査区西壁でも据え付け痕跡等が確認できなかったため、西方への延長の有無は不明。一方、東側は1.6m分石材が抜き取られている(SK47)。後述するSD48と一連の溝になる可能性もある。

SK53 SK51埋土掘削後に検出。80cm×60cm、深さ40cmの土坑。埋土からは多くの土器類が出土する。廃棄土坑か。

SK54 1.5m四方の隅丸方形の掘方の周囲に50cm×25cmから20cm×15cm大の花崗岩を2段積んだ土坑。L字形に石積が残存し、それ以外は抜き取られる。埋土の深さは約40cm。上層2層(約5cm~30cm)は石材抜き取り後の埋土。その直下から完形の丸瓦1点が出土。一方、下層(10cm前後)の堆積はSK54構築時の堆積あるいはSK54構築加工時の堆積と考えられる。底面からの出土遺物は無い。貯水施設か。

SX55～58 80cm×50cmから50cm×30cm程度の楕円形の土坑が東西方向に約90cm間隔で並ぶ土坑列である。南北方向に約1.8m間隔で並ぶ4列を確認した。SX55はa～hの8基、SX56はa～gの7基、SX57はa～iの9基、SX58はa～dの4基の土坑である。深さは10cmから25cm。埋土は単層1層あるいは2層の水平堆積であり、柱痕跡を示す堆積は無い。これらの遺構は全て第5層上面で検出した。1トレンチで検出したSX40・41と同様、列の軸線は東で南に約27°傾く。SX40・41、55～58の土坑列はいずれも東西方向、南北方向ともに整然と並んでおり、一連の遺構となる可能性が高い。

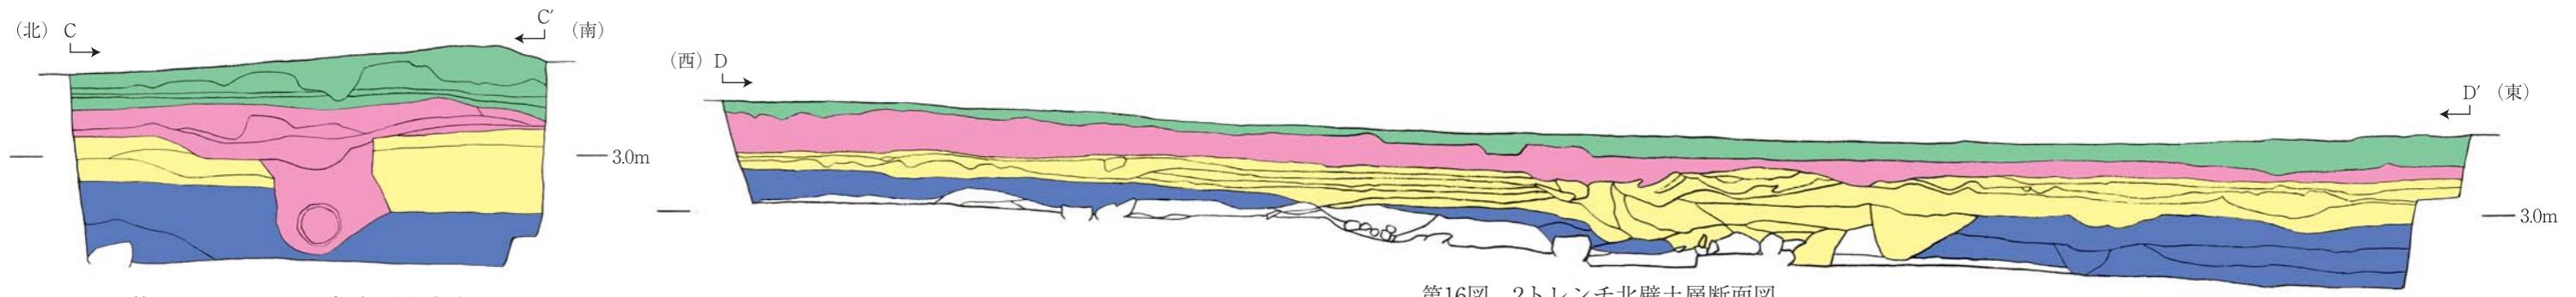
第15図 2トレンチ東壁土層断面図

- …第1層 表土
- …第2層 明褐色粗砂層 (近現代包含層)
- …第3層 灰褐色シルト層 (近現代包含層)
- …第4層 褐色シルト層 (包含層)

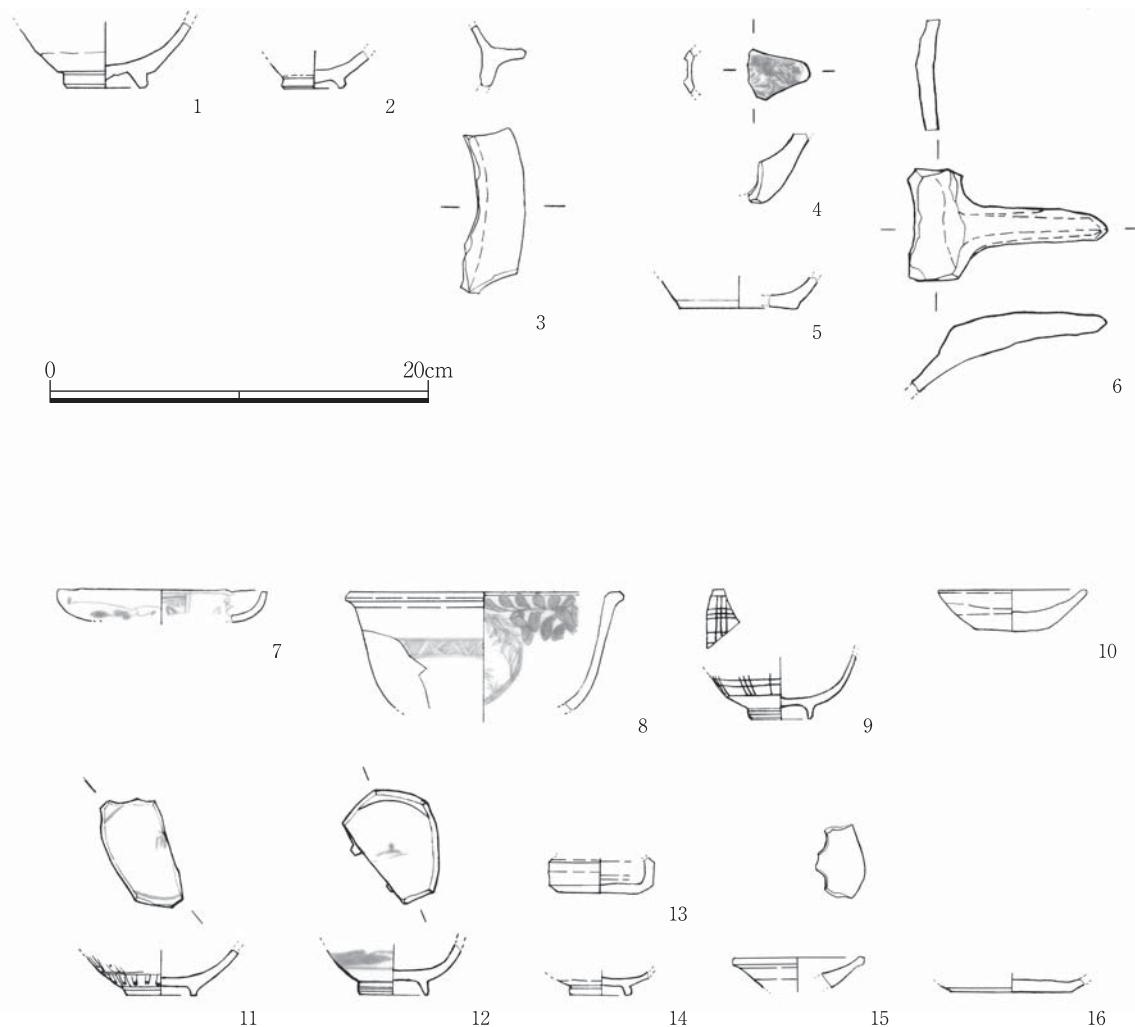
第19図 24-1 トレンチ出土土器類①

1は萩の碗。藁灰釉で底部は渦巻き高台。北半第1層出土。2は萩の小坏。土灰釉が施される。北半第1層出土。3は瓦質羽釜の把手。南半第1層出土。4は肥前染付の蓮華。内面草花紋。1820～1860年頃。北半第3層出土。5は土師器灯明皿。底部糸切り、内面に煤付着。北半第4層出土。6は瓦質焙烙の把手。南半東第3層出土。7は肥前染付の輪花皿。裏紋様は如意頭紋崩れの唐草。1780～1860年頃。北半第4層出土。8は肥前染付の鉢。草花紋。1820～1860年頃。北半第1層と南半東第3層から出土。9は小畠染付の碗。格子目。1820～1860年頃。南半東第3・4層及び北半第4層から出土。10は須佐灰釉の灯明皿。底部糸切り、内面

にはハマ痕。南半東第3層出土。11は肥前染付の碗。梵字文・見込み梵字文。1810～1840年頃。南半西第3層出土。12は小畠染付の碗。見込みは蝙蝠紋崩れ。南半西第4層出土。13は肥前白磁の合子。1820～1860年頃。南半西第4層出土。14は京都系の碗。南半西第4層出土。15は土師器目皿。南半西第4層出土。16は土師器灯明皿。底部糸切り、内面に煤付着。外表面磨滅顯著。南半西第4層出土。

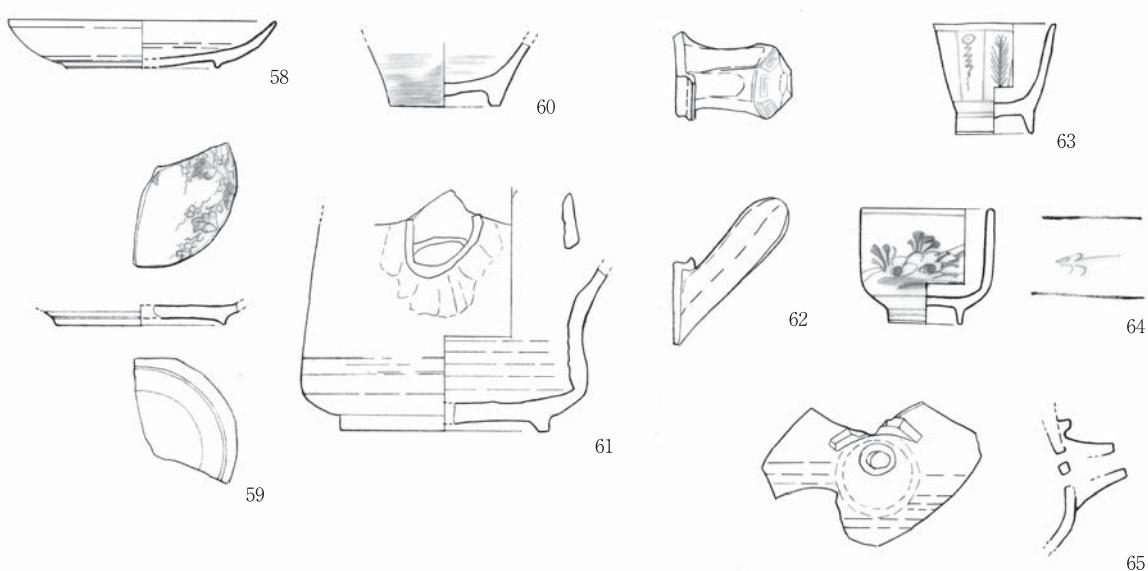
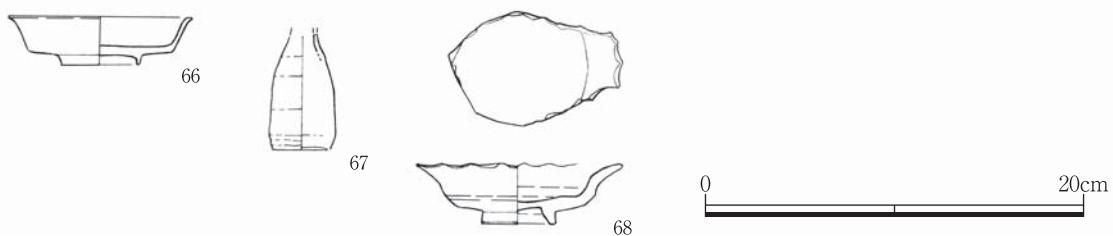
第22図 26-1 トレンチ出土土器類②

58は肥前白磁の皿。59は肥前染付の皿。花唐草紋。1690～1740年頃。60は萩の猪口。白化粧土に透明釉を施す。61は萩藁灰釉の片口。62は須佐土灰釉の行平鍋把手。63は肥前染付の芙蓉手猪口。1780～1810年頃。64は小畠染付の筒茶碗。草花紋・蝶紋。65は須佐土灰釉の土瓶。以上SK38出土。66は小畠白磁の皿。型押し作り。67は須佐土灰釉のミニチュア瓶。68は萩藁灰釉の輪花皿。以上SK37出土。

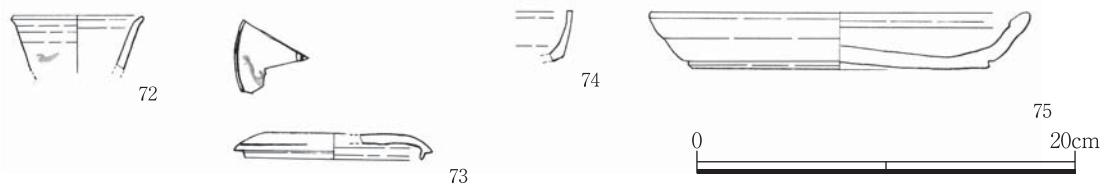
第23図 24-2 トレンチ出土土器類

69は景德鎮青花の皿。草花紋。16世紀末～17世紀初頃。西半第3層出土。70は萩藁灰釉の開口碗。西半第3層出土。71は京都の土人形。左右型合わせの狐。西半第3層出土。72は波佐見染付の小坏。西半第4層出土。73は肥前染付の蓋。鉢は熨斗形を貼り付けたもの。1820～1860年頃。西半第4層出土。74は京都系透明釉の合子身。西半第4層出土。75は在地系土師器の焙烙。底部外面に指押さえ痕あり。煤付着。西半第4層出土。

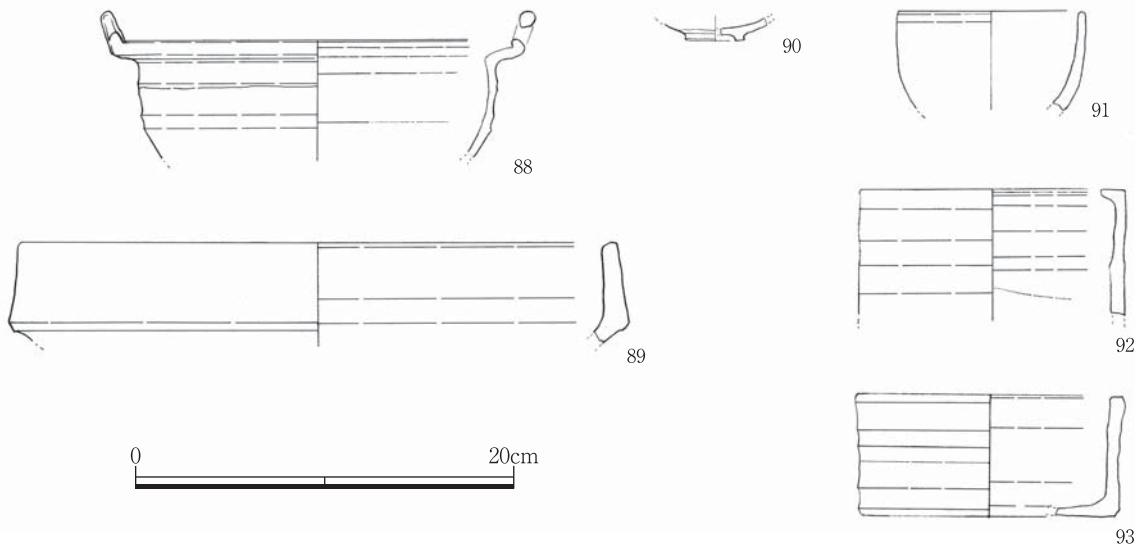
第25図 24-3 トレンチ出土土器類

88は萩あるいは須佐鉄釉の土鍋。口縁部に橋状の把手貼り付け。外面煤付着。第3層出土。89は土師器焙烙。関西系D類。外面に煤付着。第3層出土。90は京都系透明釉の碗。高台に面取りを施す。第4層出土。91は肥前透明釉の呉器碗。1650～1690年頃。西拡張部第3層出土。92は萩藁灰釉の香炉。西拡張部第3層出土。93は窯道具サヤ鉢。西拡張部第3層出土。

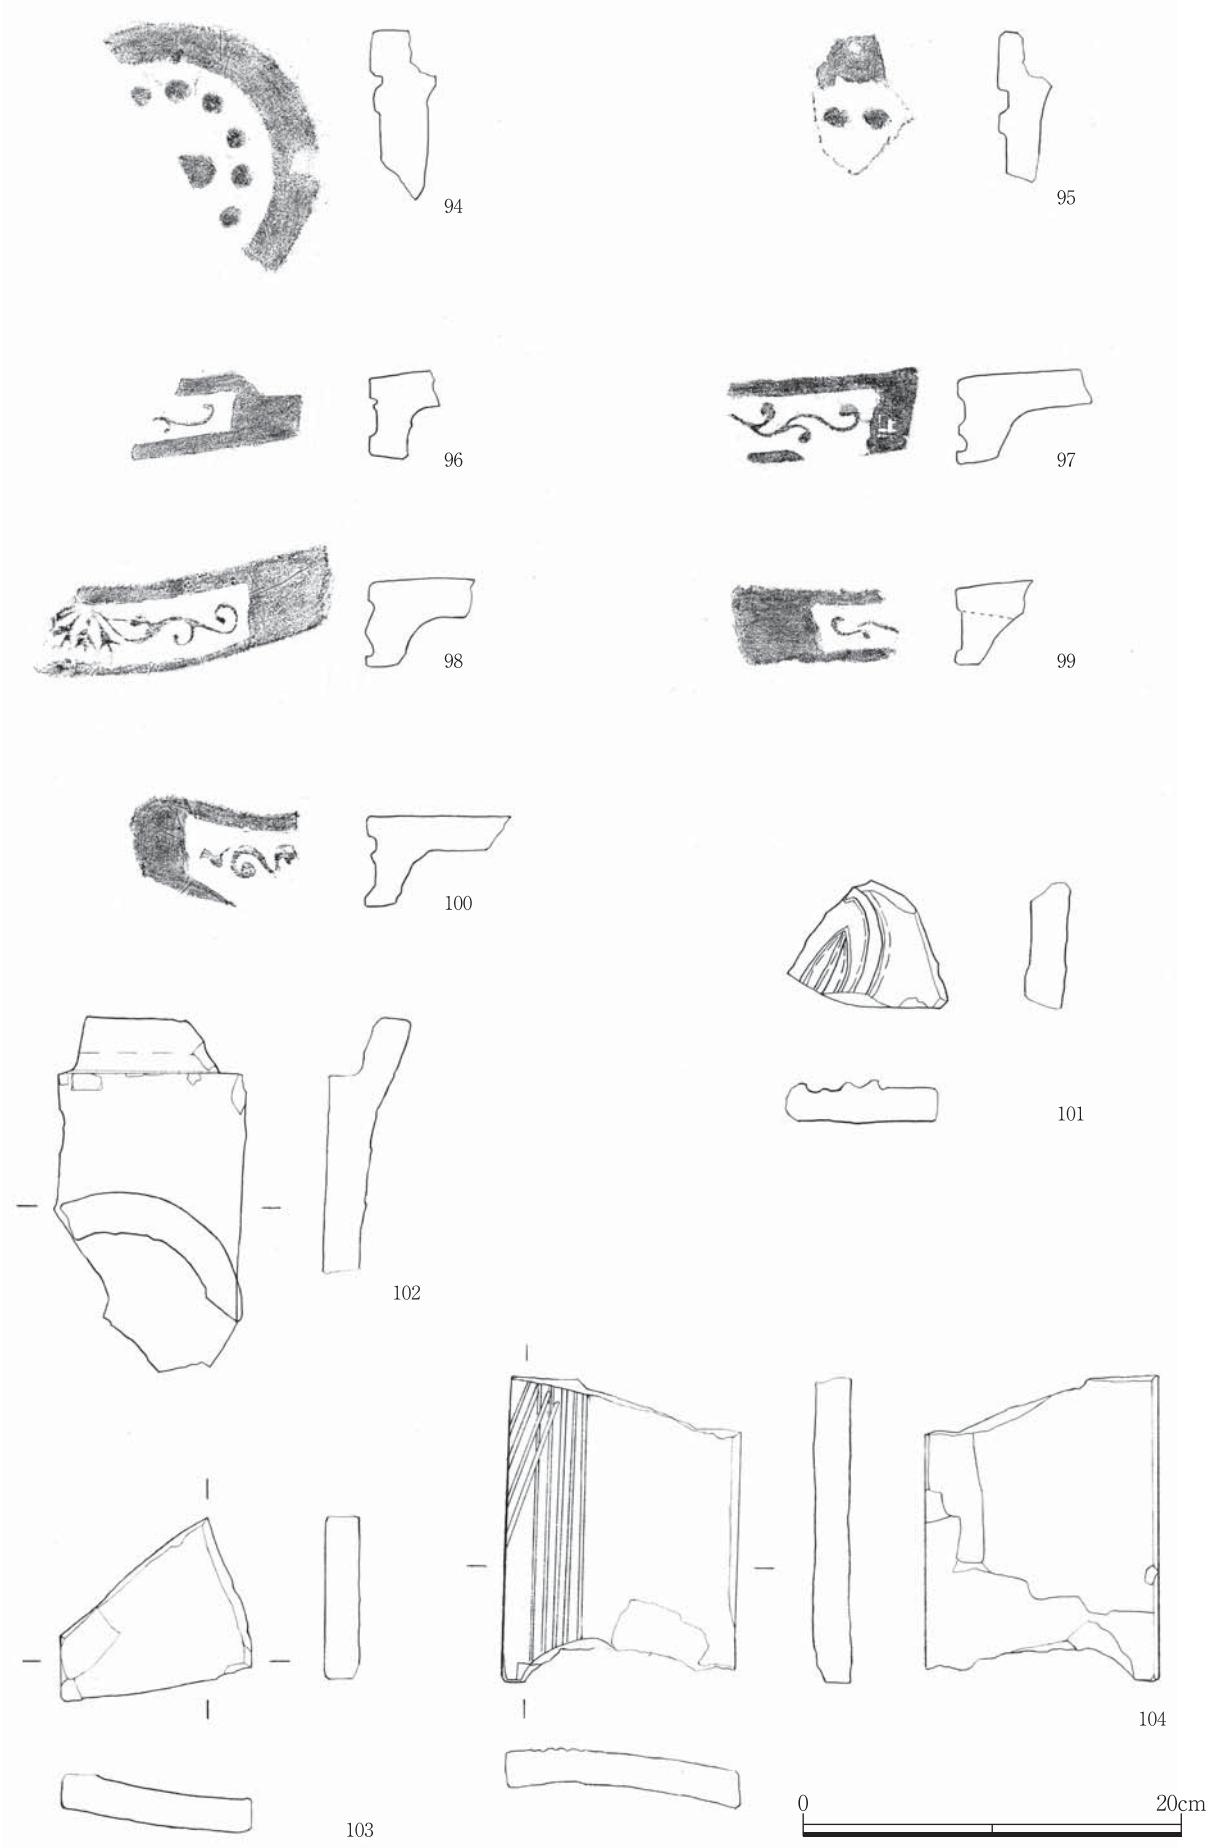
第26図 24-1 トレンチ出土瓦類①

94は一文字紋軒丸瓦。推定直径15.0cm。瓦当厚2.7cm。瓦範は側面に被らない。暗灰色の硬質イブシ焼き焼成。摩滅顯著。SS13上層(第4層)出土。95は推定一文字紋軒丸瓦。暗灰色の硬質イブシ焼き焼成。北半第4層出土。96は唐草紋軒平瓦。軒棧瓦の可能性もあり。瓦当厚4.2cm、側面は2面の面取り。凹面側縁寄には6条の櫛目を施紋。赤褐色から暗褐色を呈する。超硬質焼成の施釉瓦。赤瓦か。北半北排水溝出土。97は唐草紋軒平瓦。軒棧瓦の可能性もあり。瓦当厚4.5cm、平瓦厚1.9cm。瓦当面下端の頸部は別粘土を貼り付けて成形。暗灰色のイブシ焼き硬質焼成。瓦当面左脇区に「上」の刻印。南半東第4層出土。98は中心飾に三葉の堆蕊紋を置く均整唐草紋軒平瓦。瓦当厚4.4cm。平瓦厚1.9cm。軒棧瓦の可能性あり。瓦当面下端の頸部は別粘土を貼り付けて成形。暗灰色の硬質焼成。やや摩滅。瓦当面には木理に沿った多数の范傷あり。SS13上層(第4層)出土。99は唐草紋の形状から一文字紋軒平瓦と推定。瓦当厚は4.1~4.5cm。瓦当面下端の頸部は別粘土を貼り付けて成形。暗灰色の硬質焼成。摩滅顯著。北半東排水溝出土。100は軒棧瓦。瓦当厚4.7cm、棧瓦部厚1.7cm。青灰色の硬質イブシ焼き焼成。南半東排水溝出土。101は沢瀉紋を意匠とする鬼瓦。厚さ1.5cm前後。裏面横ナデツケ。黄灰色を呈するやや軟質の焼成。北半第4層出土。102・103は赤瓦。前者は北半第1層出土、後者は南半東第3層出土。

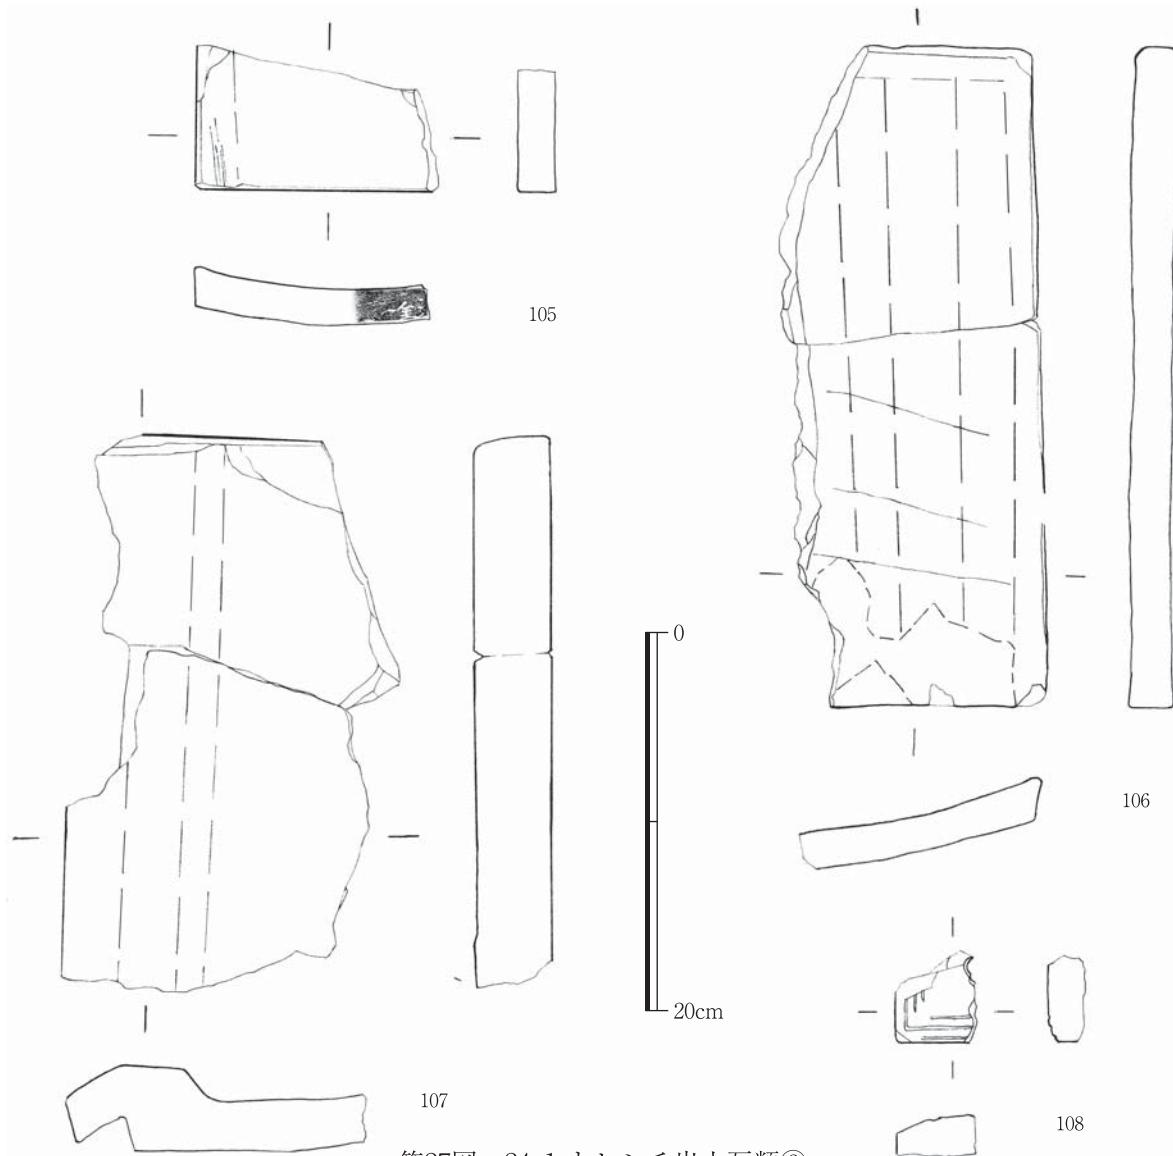
第27図 24-1 トレンチ出土瓦類②

104は熨斗瓦。焼成前に平瓦凸面中央に5条の櫛目を施紋し、その後ヘラ状工具で厚さの半分程度分割線を入れ、乾燥後に分割したもの。側縁には分割截線と分割破面を留める。橙褐色から褐色を呈する超硬質の施釉瓦。凸面と一方の側面付近にのみ施釉する。南半東第3層出土。類似した製作技法の熨斗瓦は大照院本堂・経蔵周辺でも出土している。

105は平瓦。平瓦広端面に「湊金」の刻印。厚さ1.8cm、暗灰色を呈する硬質イブシ焼き焼成。SK15出土。106は平瓦。全長34.7cm、厚さ2.1cm。凹面タテナデ、凸面離れ砂及び布目痕あり。灰色から暗灰色を呈する硬質焼成。SK68出土。107は目板瓦。残存長約29.0cm。平瓦部凹面側縁寄りに4.5cm前後幅で目板部を貼り付け。暗灰色の硬質焼成だが、摩滅顯著。SS13上層（第4層）出土。108は海鼠瓦。釘穴は焼成前に隅から対角線に向かって5.8cmの位置に穿孔する。縁辺部には3条の櫛目痕あり。裏面剥離。暗灰色から黄灰色のやや軟質焼成。SS13上層（第4層）出土。

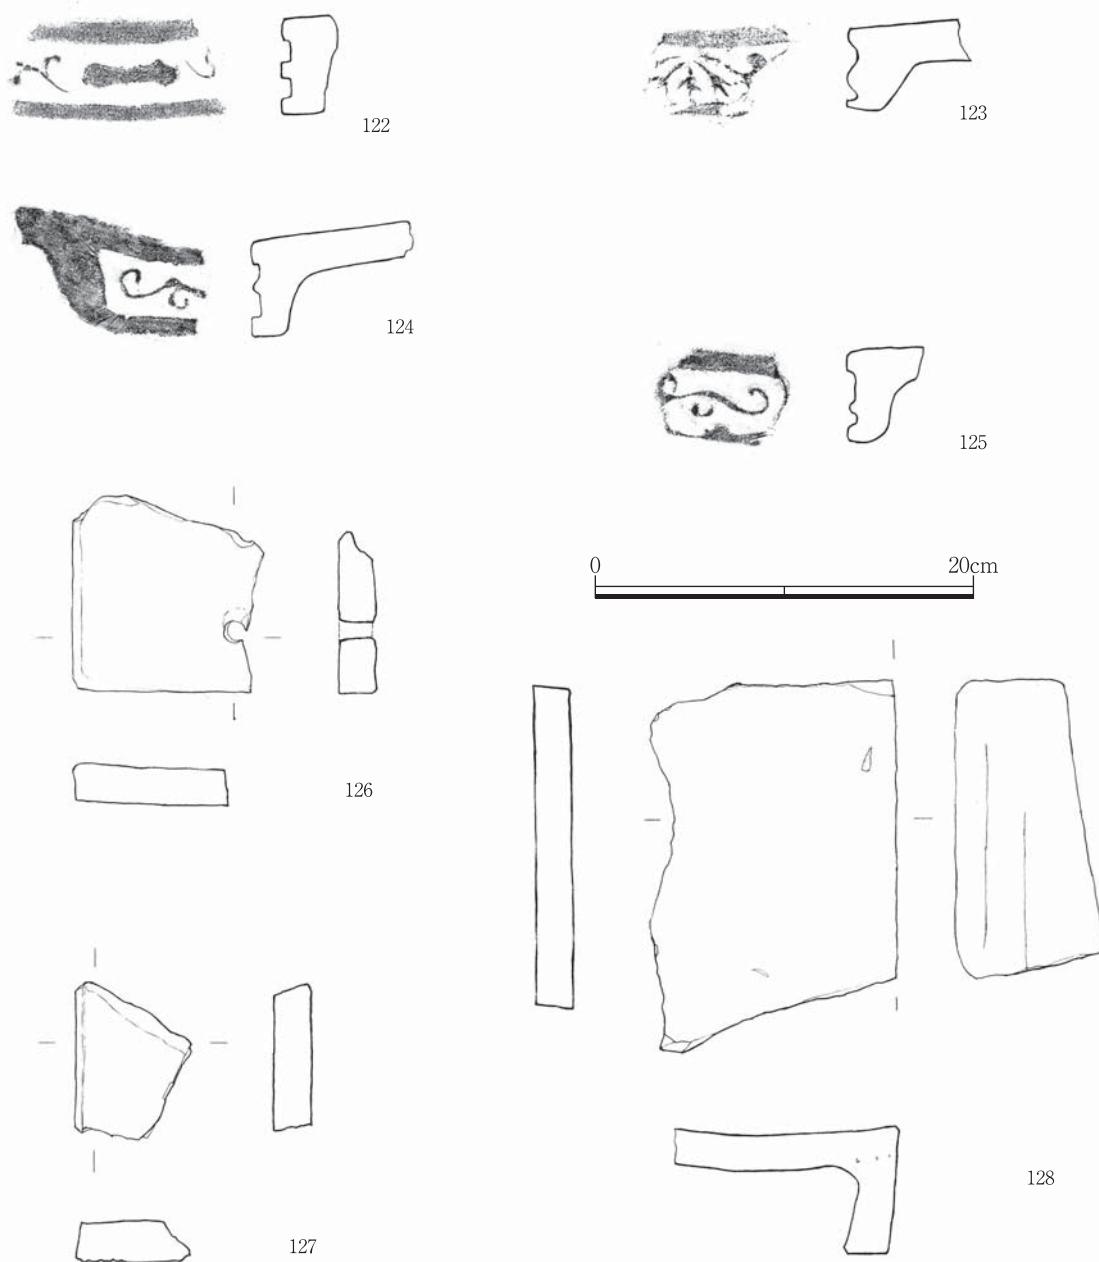
第30図 24-2 トレンチ出土瓦類

122は一文字紋軒平瓦。瓦当厚は5.2cm。取り付く平瓦の厚さは2.0cm前後。暗灰色の硬質焼成。やや摩滅する。西半第4層出土。123は中心飾に三葉の堆蕊紋を置く均整唐草紋。瓦当厚4.5cm。軒桟瓦の可能性あり。瓦当面下端の顎部は別粘土を貼り付けて成形。暗灰色のやや軟質焼成。西半第4層出土。124は唐草紋軒平瓦。唐草紋が2回反転する。瓦当厚は5.0cm。瓦当面下端の顎部は別粘土を貼り付けて成形。黒灰色の硬質イブシ焼き焼成。SD61出土。125は唐草紋軒平瓦。唐草紋が3回反転する。瓦当厚は4.7cm。軒桟瓦の可能性あり。暗灰色のやや軟質焼成。西半第4層出土。126は軒平瓦か。

側縁から8.4cmの位置に釘穴を焼成前に穿孔。暗灰色の硬質焼成。西半第4層出土。127は目板瓦。平瓦部凹面側縁寄に平行した4条の櫛目痕。目板部の剥離。黒灰色の硬質焼成。摩滅顯著。東半第4層出土。128は袖瓦。平瓦部凸面側縁寄りに厚さ2.0cm前後の袖垂れを貼り付け。残存部袖垂れの長さは3.0から5.5cm。黒灰色の硬質焼成。平瓦部凸面以外はイブシ焼き。西半第4層出土。

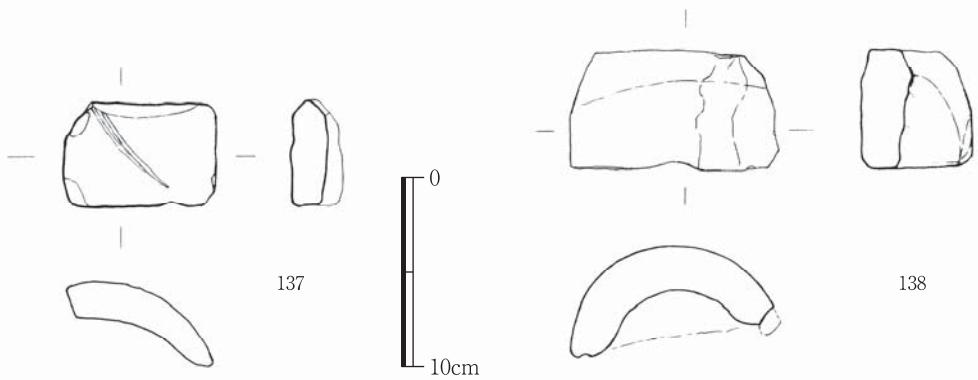
第32図 24-3 トレンチ出土瓦類

137は輪違い。黄白色でやや軟質。摩滅顯著。第4層出土。138は輪違い。丸瓦を素材に成形したものか。全長6.3cm前後、広端幅11.0cm、狭端幅8.0cm。黄白色でやや軟質。第4層出土。

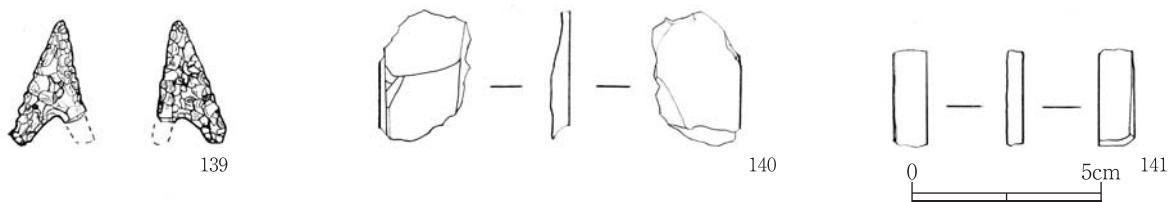
第33図 出土石製品

139は黒曜石の石鎌。24-1トレンチ北端第3層から出土。140は頁岩を素材とした砥石。24-1トレンチ北半表土出土。141は残存長2.5cm、幅0.9cm、厚さ0.4cmの半透明のガラス製品。表面は黄白色を呈する。簪か。24-1トレンチ南半西第4層出土。

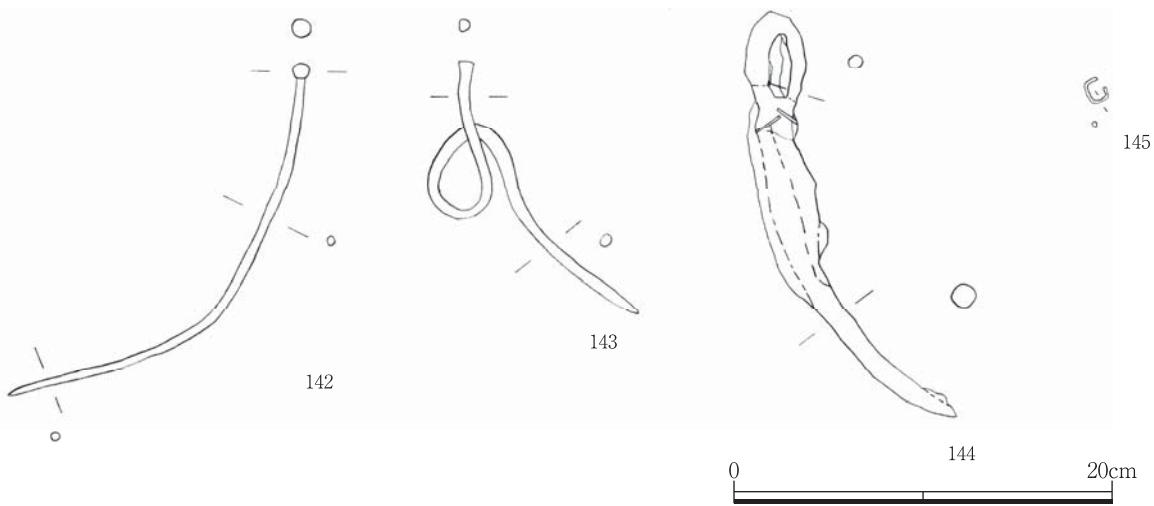
第34図 出土金属製品

142・143は火箸。前者は24-1トレンチ北半第3層出土。後者は24-1トレンチ南半東第3層出土。144は不明鉄製品。24-1トレンチ北半第3層出土。145は銅線。24-1トレンチ北半第4層出土。

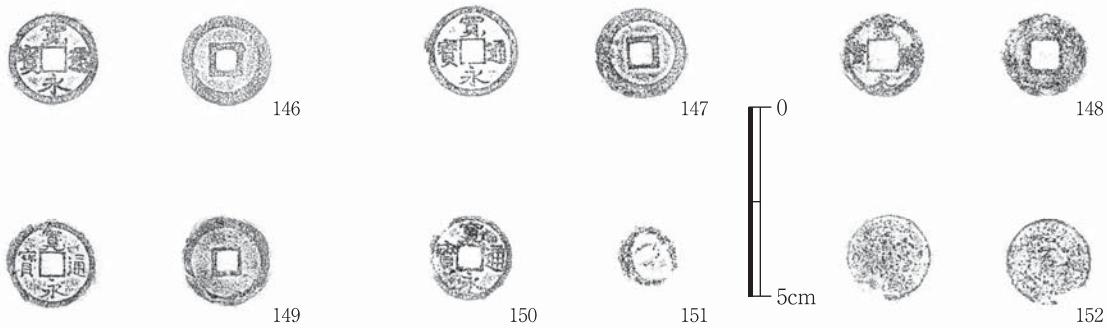
第35図 出土錢貨

146～150は寛永通寶。146は古寛永。24-1トレンチ排水溝出土。147は古寛永。24-1トレンチ南半西第4層出土。148は新寛永。26-1トレンチ西半第4層出土。149は新寛永。24-1トレンチ北半表土出土。

150は新寛永。24-1トレンチ南半東第4層出土。151は雁首錢。24-1トレンチSS13上層（第4層）出土。152は桐花紋の一錢硬貨。最終発行年である昭和13年の銘が残る。24-1トレンチ北半第3層出土。

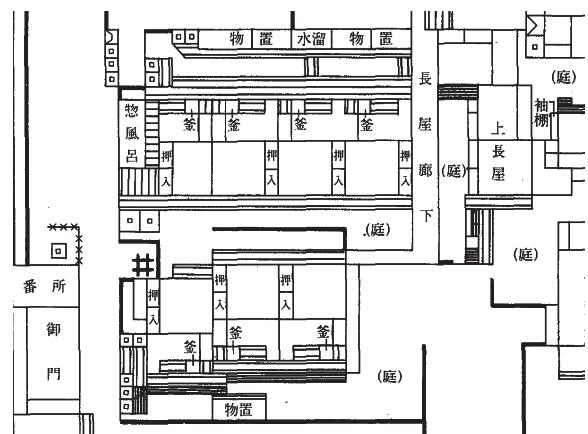
第36図 本丸御殿西長屋の建物配置

※「萩御城内並西御長屋共差図」（山口県文書館所蔵）
をもとに書き起こしたもの。萩市史 第1巻付図より。

これらの遺構の性格については埋土の堆積状況や出土遺物からは明確にすることはできなかった。現時点でき把握できている状況証拠から、東園御殿よりも一時期新しい遺構とすると、「諸記録綴込」（毛利家文庫）に文久3年（1863）1月15日に本丸御殿の西長屋（大奥）の女中衆を東園に移し、東園御長屋と唱えさせたとの記録に伴う西長屋遺構が適当である。嘉永7年（1854）の「萩御城内並西御長屋共差図」（山口県文書館所蔵）に記された長屋廊下の南西側の建物をみると、庭を挟んで南北に7部屋ほぼ同じ間取りの居住空間が確認できる。この差図は一間方眼を基準に描かれており、北面建物は南北6間（11.82m）、東西10間（19.7m）、南面建物は南北4間（7.88m）、東西8間（15.76m）の規模と推定できる。今回検出した土坑列の規模が前者と近似していることから、土坑列は本丸御殿西長屋の北面建物が移築されたものに該当する可能性がある。「孝姫様基之允様東園御部屋差図」や「萩城細図」（山口県文書館所蔵）等の建物配置を勘案すれば、南面建物に該当する遺構も2トレンチの土坑列の南方に遺存している可能性がある。土坑列とした遺構群が建物遺構として確定できるよう、今後の調査で解明したい。
