史跡 萩城跡(東園)

保存整備に伴う発掘調査報告書

山口県萩市まちじゅう博物館推進部文化財保護課

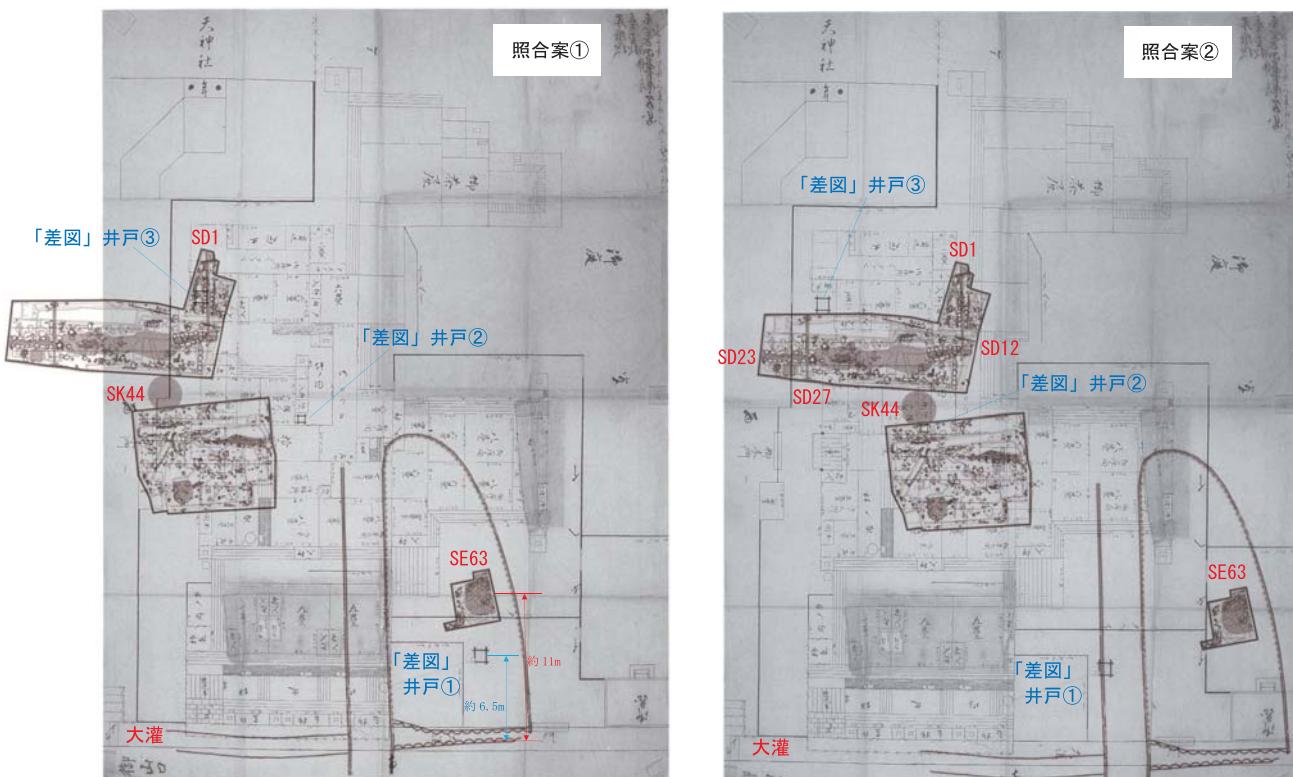
第37図 検出遺構と「差図」との照合

前項でSD1・SD12・SD27等が台所屋の周囲に巡る南北溝・東西溝という前提で遺構の対応関係を検討したところ、いくつかの共通点を見出すことができた。これらを基に井戸②の可能性のあるSK44を東西方向で対応させてみたところ、南北方向も井戸②想定位置にはほぼ收まり、「差図」と検出遺構の整合性は高いものとなった。ただし、1トレンチ西端で板塀遺構が検出できていないこと、2トレンチ北西隅でカマドの可能性のあるSX42を検出した位置が「差図」にみる預人部屋と対応して問題がないのかなど、解明しなければならない課題もある。

※孝姫様基之允様東園御部屋差図（山口県文書館所蔵）に加筆

1トレンチから2トレンチにわたり連続して広がる土坑列（SX40・41、SX55～58）は、上述の石組溝遺構等を一部壊却し、それらと同じ方位で第5層上面に構築された。現在検出している範囲からの推定平面規模は東西（SX40-aからSX57-iまで）約20m、南北（SX40-aからSX58-aまで）約12.5mを測る。
