史跡萩反射炉保存管理計画

平成25年 3月

山口県萩市

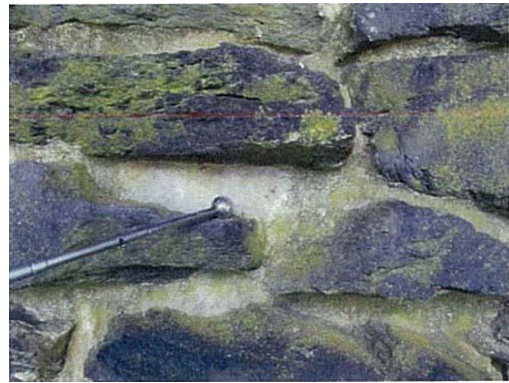
写真 3-19 滲水・塩類析出跡 煙道東面
