史跡萩反射炉保存管理計画

平成25年 3月

山口県萩市

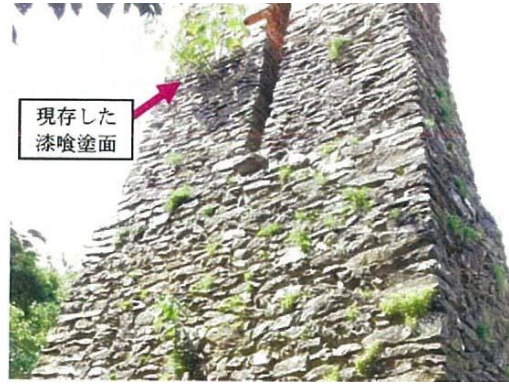
写真 3-17 反射炉本体全体に雑草類が生育

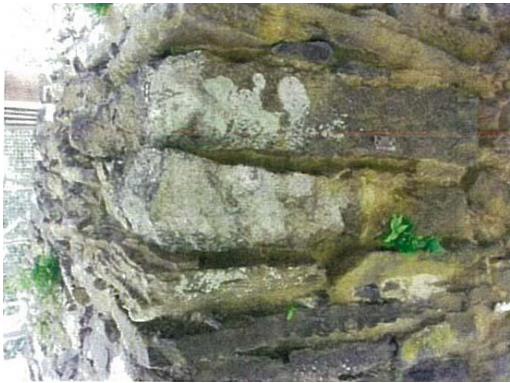
写真 3-18 石積面に着床した地衣類
